COMUNE DI MISSAGLIA

**INDAGINI GEOLOGICHE, GEOMORFOLOGICHE E IDROLOGICHE DI ALCUNI AMBITI
TERRITORIALI CHE HANNO MANIFESTATO CRITICITA' AI FINI DELLA LORO
MESSA IN SICUREZZA**

EG/R1/0616/CMC/MA

GIUGNO 2016

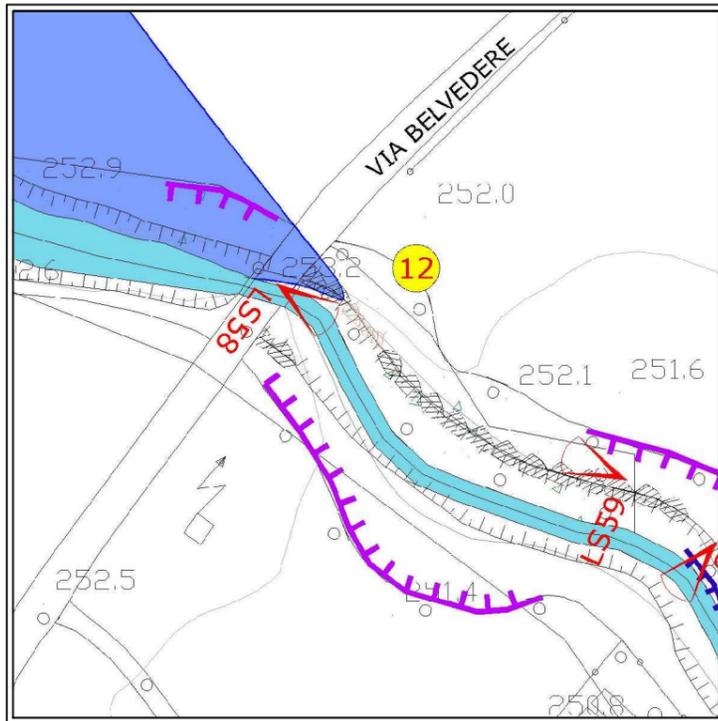
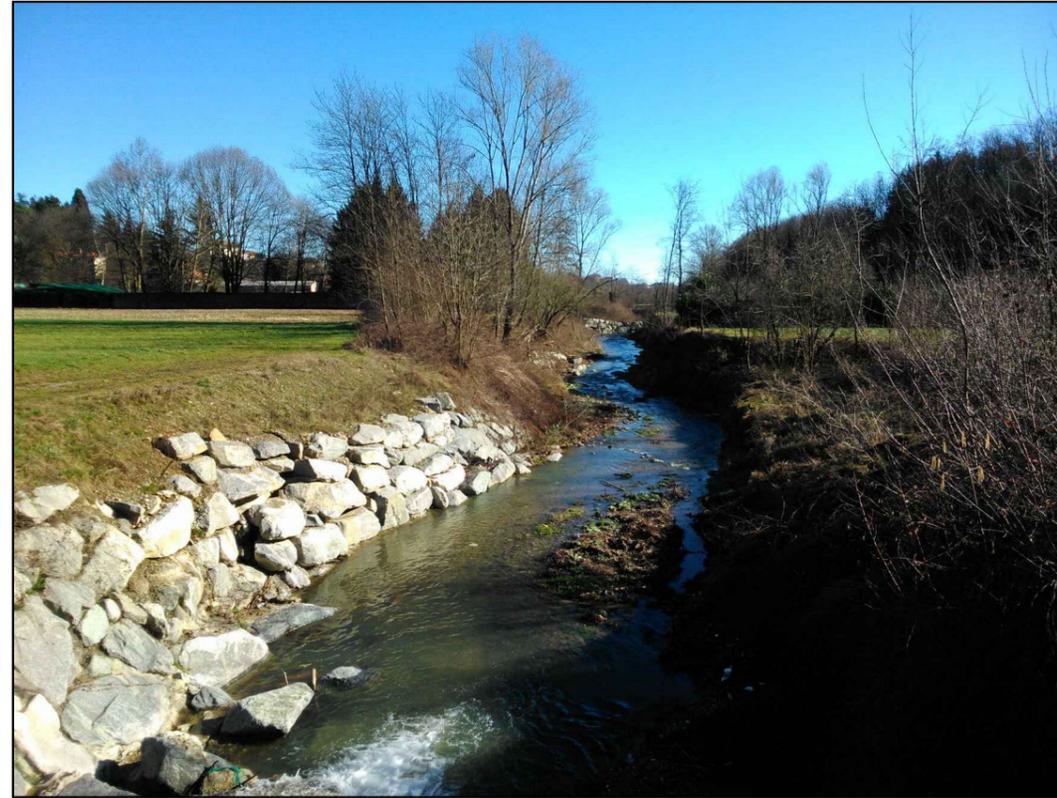
ROGGIA LAVANDAIA SUD - N. 12

1. Arretramento ciglio spondale in destra idrografica con parziali fenomeni di scalzamento alla base.
2. Scalzamento ed erosione alla base della spalla destra del ponte di accesso a Mulino Cattaneo

1. Realizzazione in destra idrografica di opera di difesa spondale (es. scogliera in massi ciclopici) per una lunghezza di circa 30 m
2. Consolidamento spalla destra ponte con messa in opera di interventi di protezione dai fenomeni erosivi (es. realizzazione selciato/mantellata di raccordo al fondo alveo).

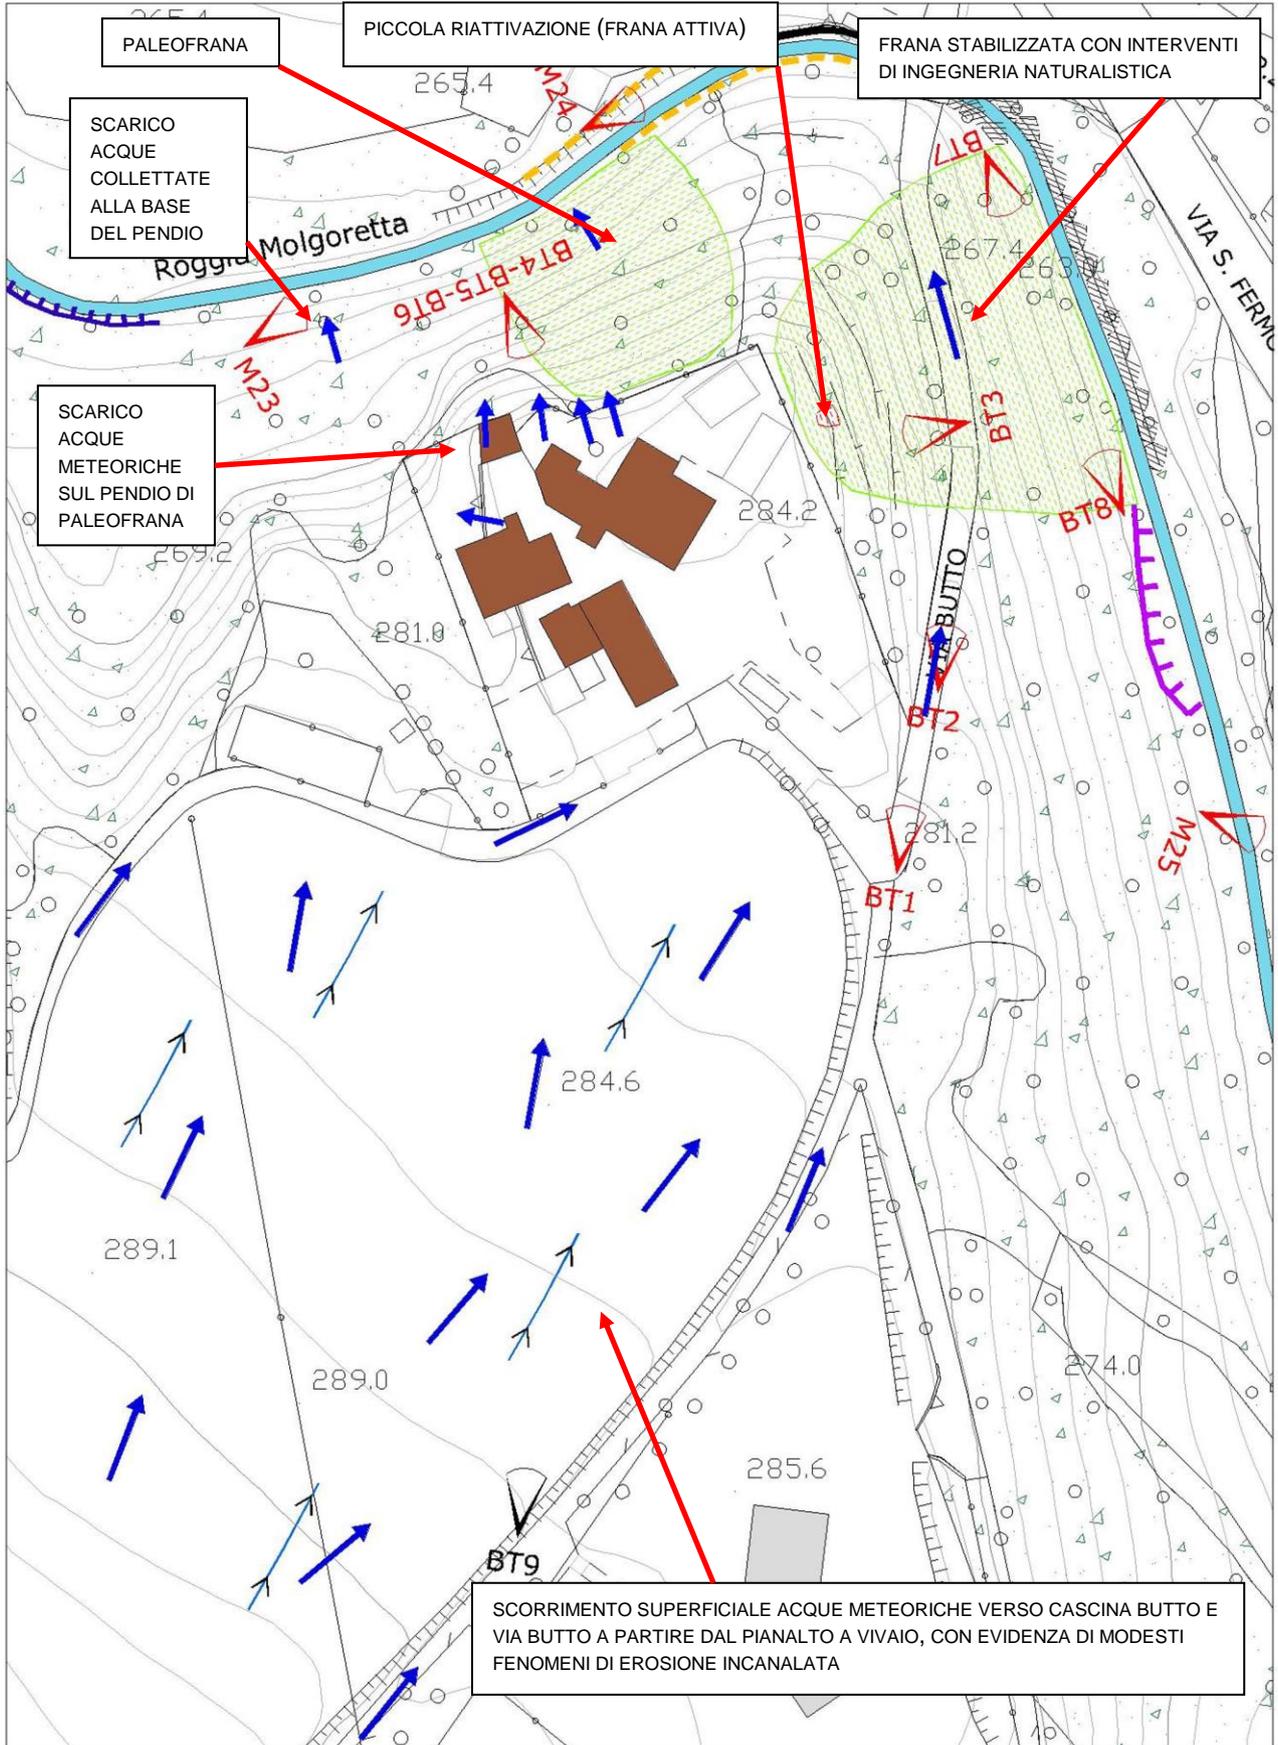
PLANIMETRIA STATO DI FATTO scala 1:1.000

SCORRIMENTO SUPERFICIALE DIFFUSO – A seguito di precipitazioni meteoriche intense, la morfologia del pianalto a tergo di Cascina Butto e la sussistenza di terreni poco permeabili favoriscono fenomeni di ruscellamento superficiale ed erosione incanalata, piuttosto che consentire l'infiltrazione nel sottosuolo; ciò anche in relazione alla presenza del substrato conglomeratico a modesta profondità, anch'esso da considerare a bassa permeabilità. A partire da detto pianalto le acque di scorrimento assumono direzione preferenziale verso il nucleo di Cascina Butto e, lateralmente, lungo via Butto, sia nel tratto in trincea a monte che funge come un alveo sia nel tratto asfaltato prospiciente la frana stabilizzata, di raccordo con la strada provinciale.

SCARICHI DI ACQUE SUL SUOLO E COLLETTATI – Particolare importanza, nell'ottica della stabilità dei versanti, riveste la presenza di scarichi di acque meteoriche sul suolo provenienti dalle aree impermeabilizzate del nucleo rurale di Cascina Butto, individuati in corrispondenza del ciglio sommitale. Considerando l'assetto geomorfologico descritto, la dispersione di acque sul suolo a ridosso di un pendio costituito da terreni superficiali a componente fine talora preponderante, può dar luogo a fenomeni di erosione incanalata, recrudescenti nel tempo, con evoluzione in smottamenti e dissesti generalizzati tipo scivolamento gravitativo. In tale ottica si sottolinea anche la presenza di scarichi collettati sempre provenienti dal nucleo rurale, con recapito presso la sponda della Molgoretta.

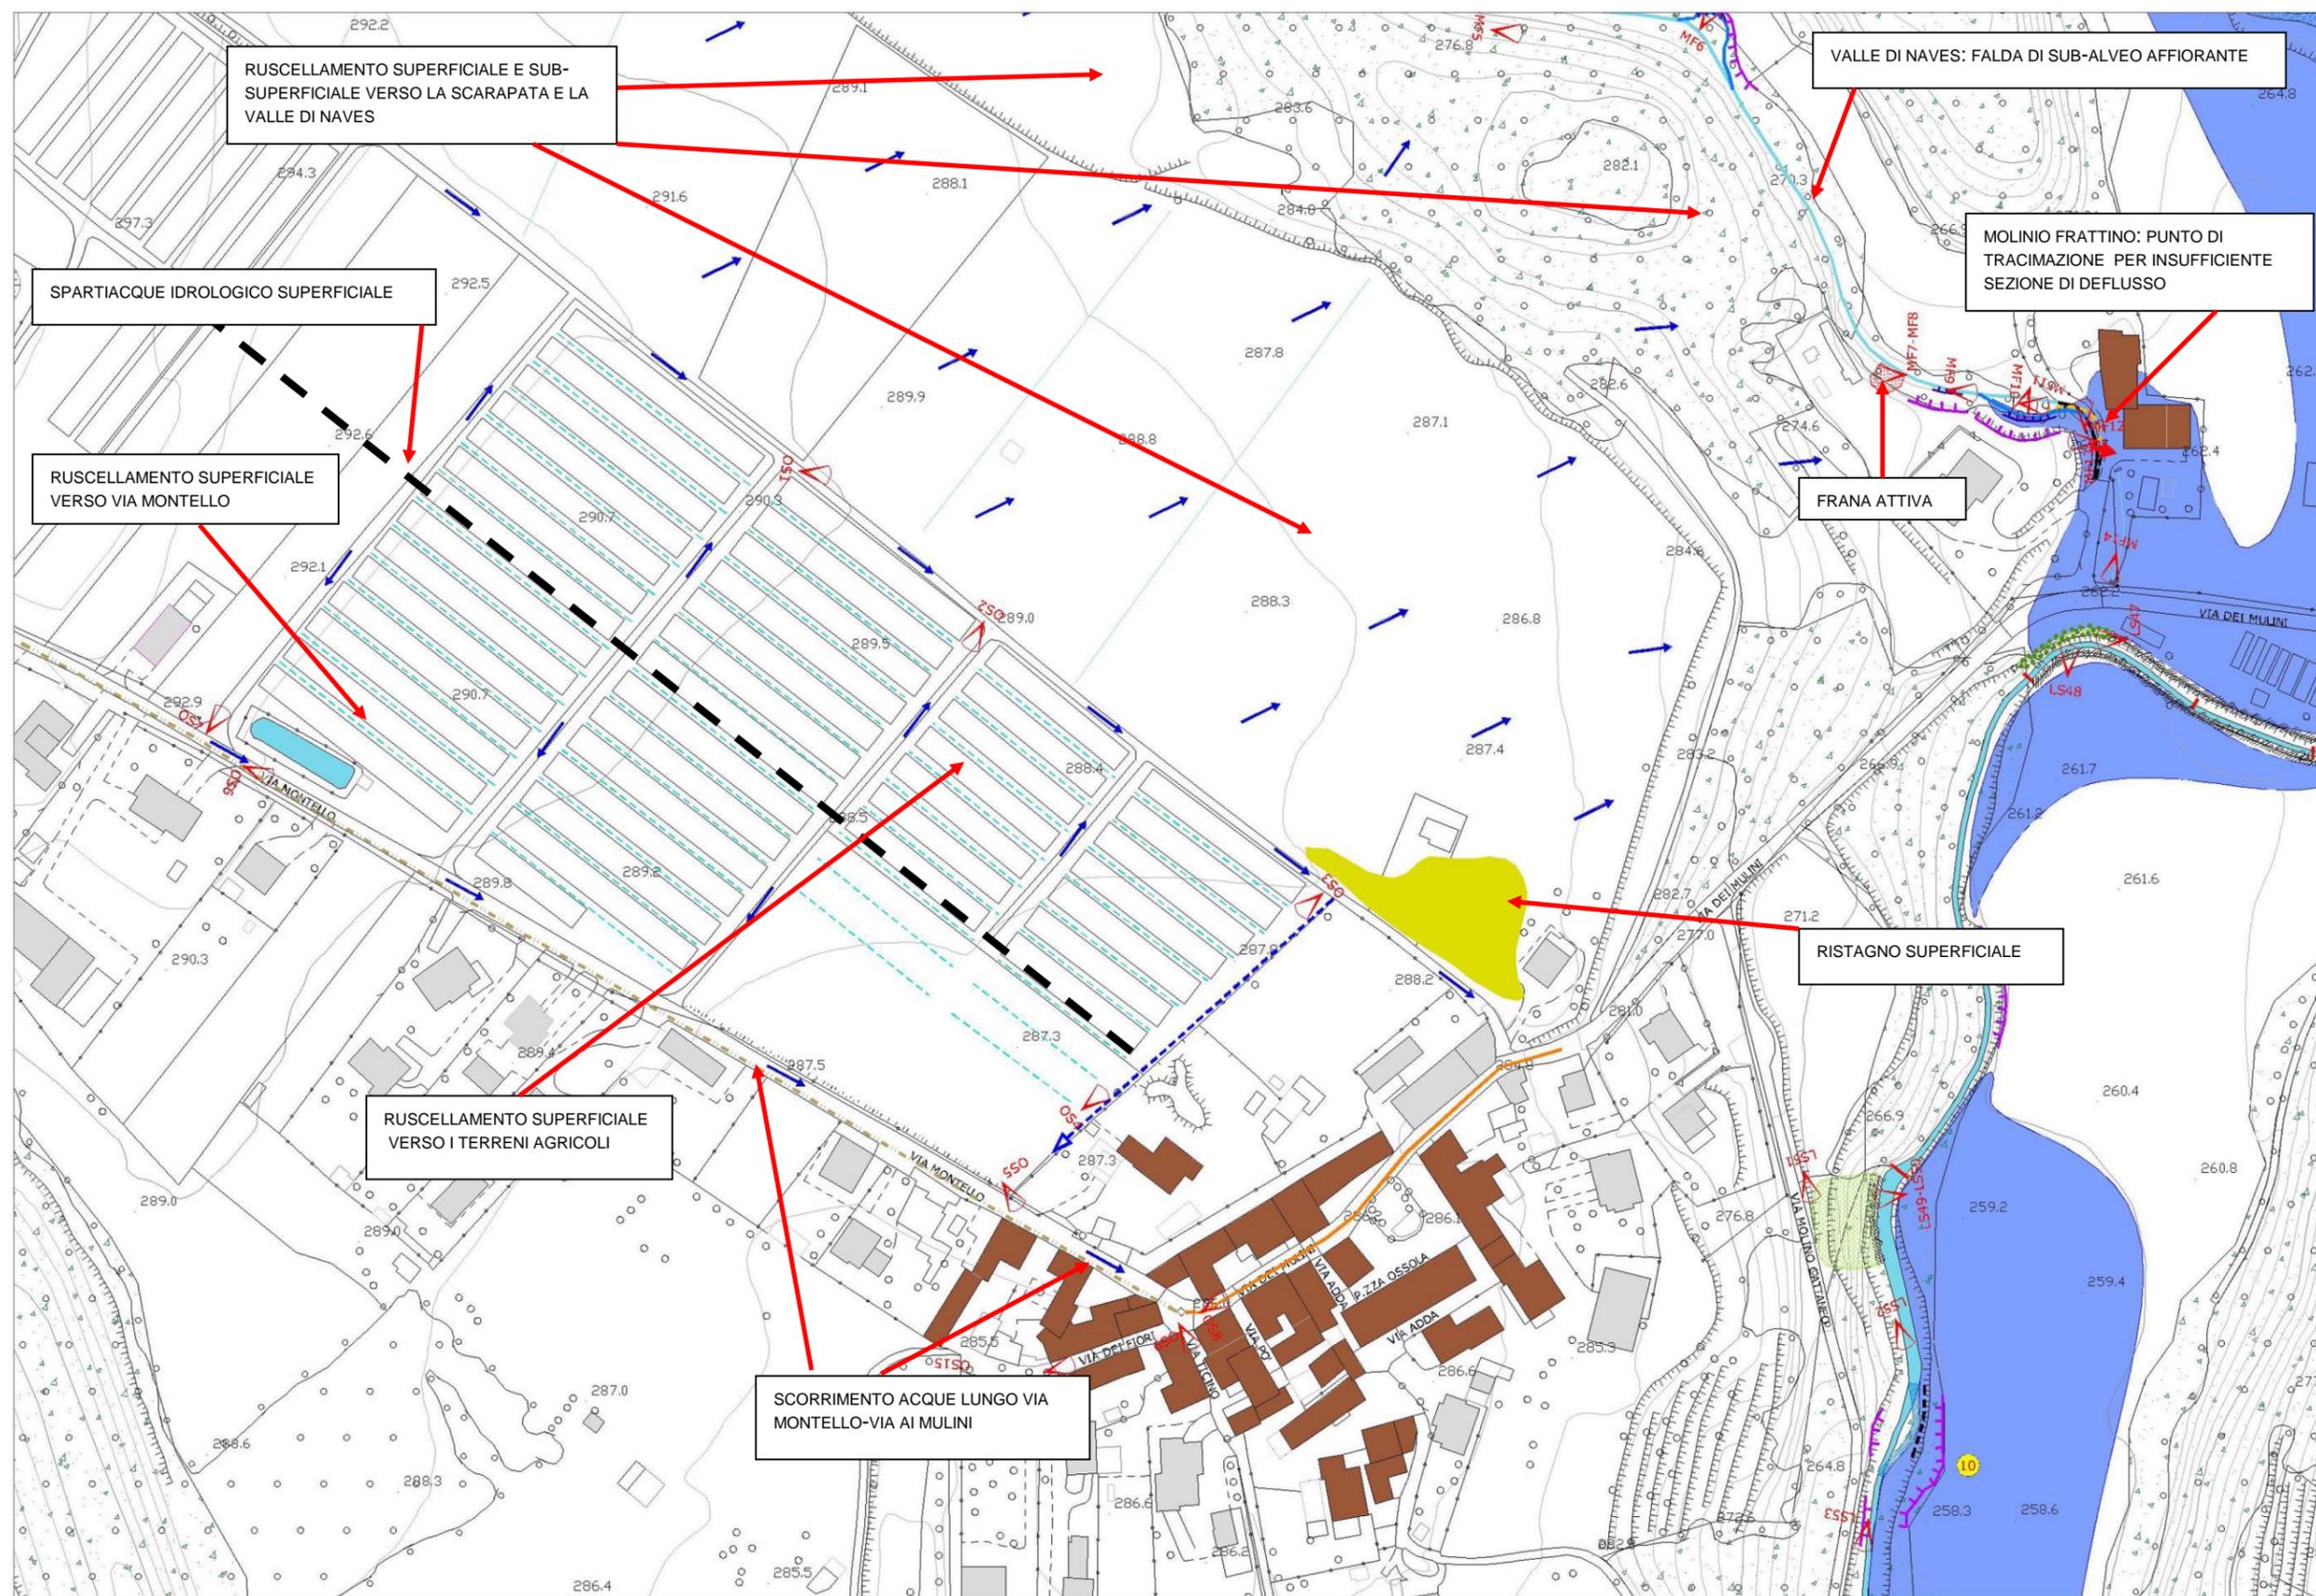
PLANIMETRIA STATO DI FATTO scala 1:1.000

Pur non sussistendo allo stato attuale particolari evidenze di fenomeni di scalzamento/erosione in alveo ad opera della corrente, si è propensi ad attribuire parte delle cause del dissesto alla progressiva imbibizione del terreno al ciglio ad opera delle acque di scorrimento sub-superficiale provenienti da tutta l'area/bacino di alimentazione a monte (pianalto, scarpata, etc.).

FENOMENI DI EROSIONE SPONDALE – Sempre lungo il tratto terminale della valle di Nâves, per le motivazioni da ricercarsi in fattori geologici ed idrogeologici contestuali, quali la presenza di terreni superficiali a granulometria fine prevalente, fenomenologie di piena che provocano incrementi della capacità erosiva ad opera della corrente sulla scarpata fluviale, sono state censite alcune fenomenologie di erosione al piede e franamento/arretramento del ciglio sommitale. Localmente sono state realizzate opere di difesa spondale in modo artigianale, da ritenersi di dubbia officiosità

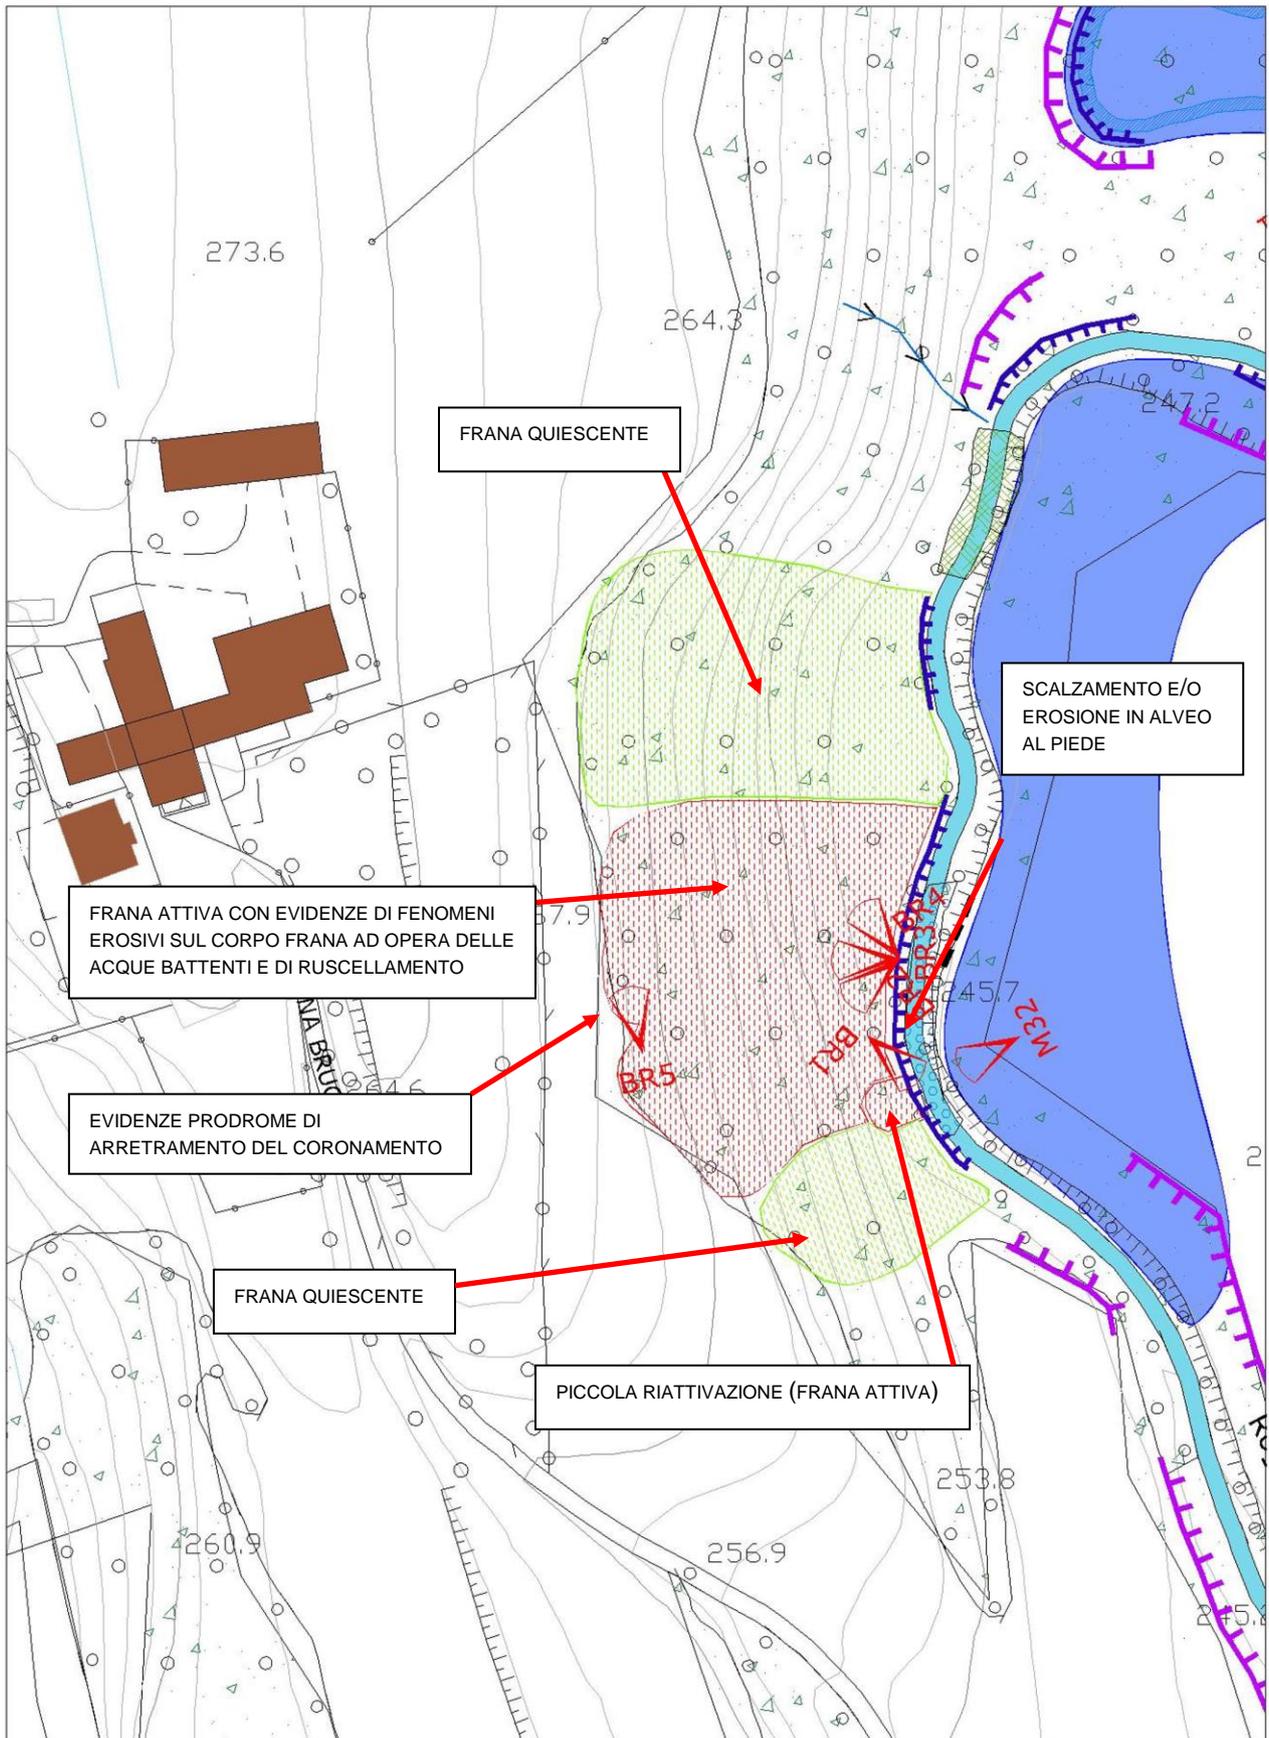
PLANIMETRIA STATO DI FATTO scala 1:1.000

L'assetto geomorfologico e geologico-tecnico desunto dall'analisi di sito individua criticità connesse alla sussistenza di fenomeni gravitativi di versante in atto o quiescenti, il cui innesco si deve a cause quali scadenti proprietà geotecniche della coltre eluvio-colluviale superficiale in ragione del prevalere della componente fine limoso-argillosa (fattore predisponente), con cinematismo innescato dall'imbibizione del terreno ad opera delle acque meteoriche (fattore scatenante).

FENOMENI DI EROSIONE SPONDALE – lungo il tratto del T. Molgoretta prospiciente il dissesto non sono palesi fenomenologie particolarmente significative di franamento/arretramento del ciglio della scarpata fluviale e/o erosione per scalzamento alla base ad opera della corrente.

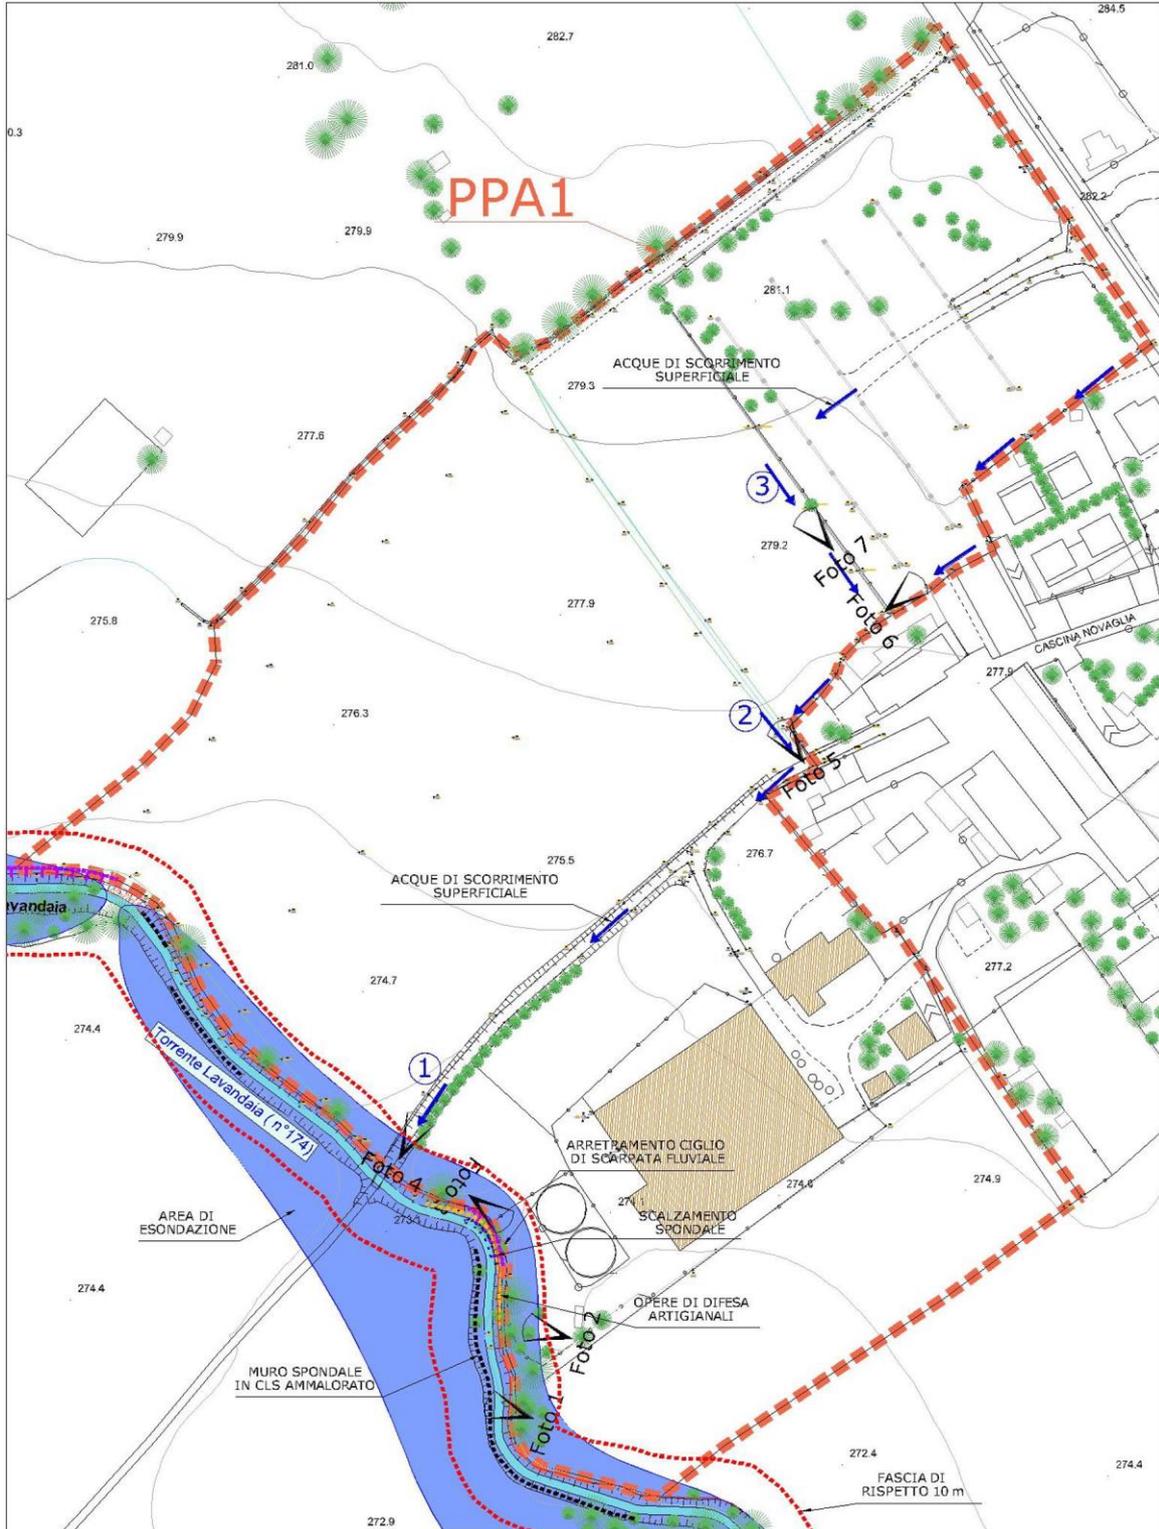
PLANIMETRIA STATO DI FATTO scala 1:2.000

In ottica progettuale, ciò implica un peggioramento dei requisiti geotecnici dei terreni, di per sé modeste, ovvero scarsi requisiti di portanza e potenziale propensione a fenomeni di compressibilità (cedimento) sotto carico indotto)
