COMUNE DI MISSAGLIA PROVINCIA DI LECCO

MANUTENZIONE STRAORDINARIA VIA MERLINI

PROGETTO DEFINITIVO

Relazione generale
Documentazione fotografica
Studio di fattibilità ambientale
Cronoprogramma
Quadro economico

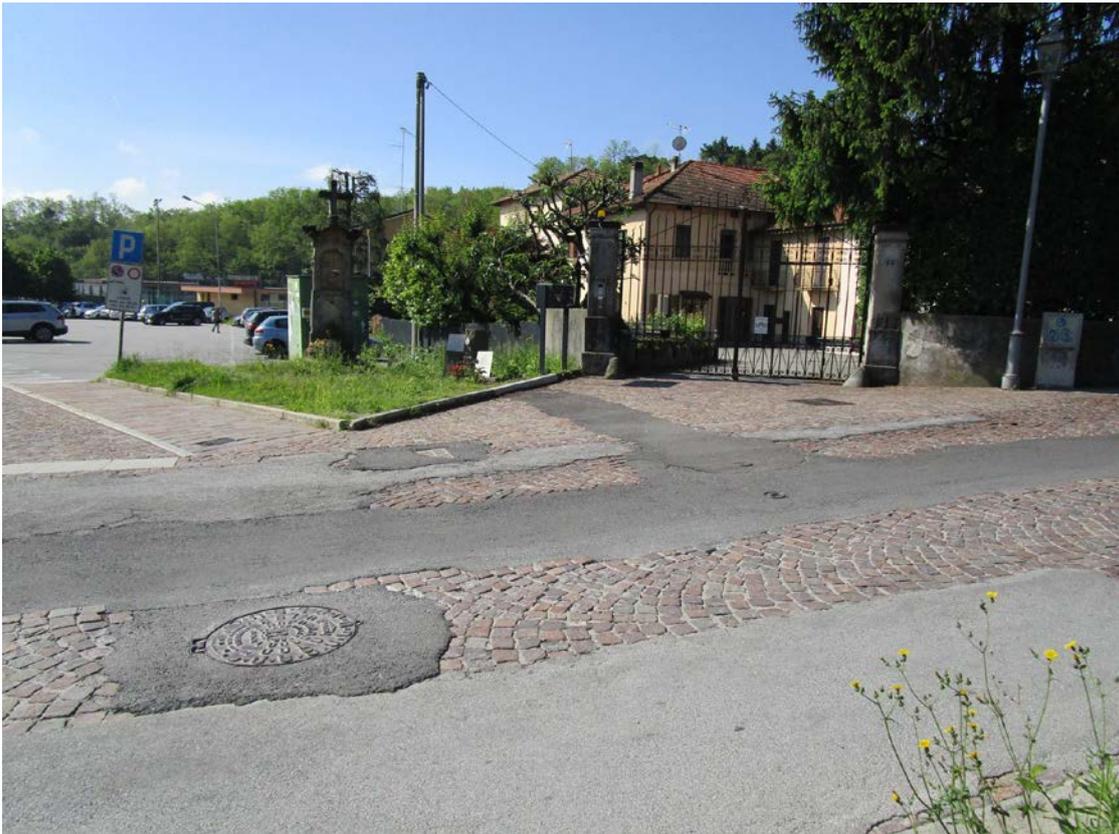
Foto 5: *Attraversamento tipo in asfalto in proprietà privata.*

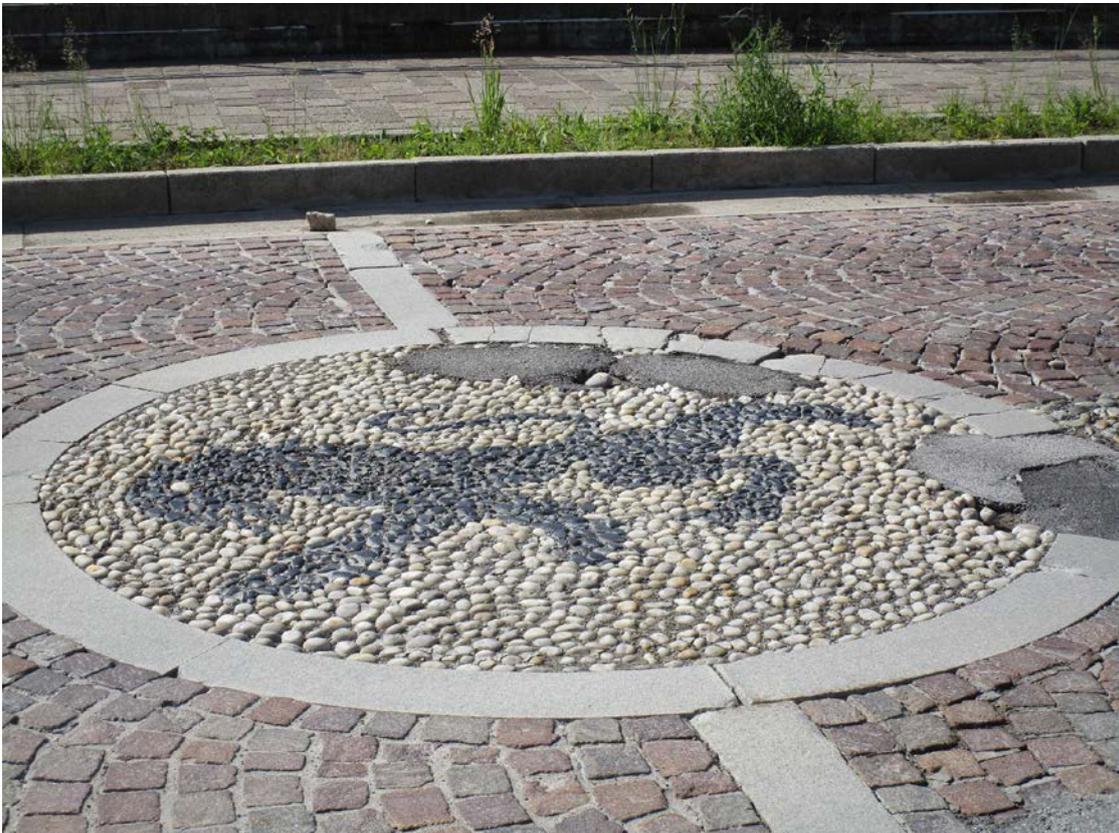
Foto 6: *Stato di dissesto rosone tipo.*

- rifacimento dei rosoni stradali in pietra di diverso colore, a pezzatura variabile, riproponendo le stesse sagome e colorazioni esistenti. Per cercare di limitare le emissioni sonore provocate dal passaggio dei veicoli sui rosoni, si prevede la sigillatura con resina poliuretana;

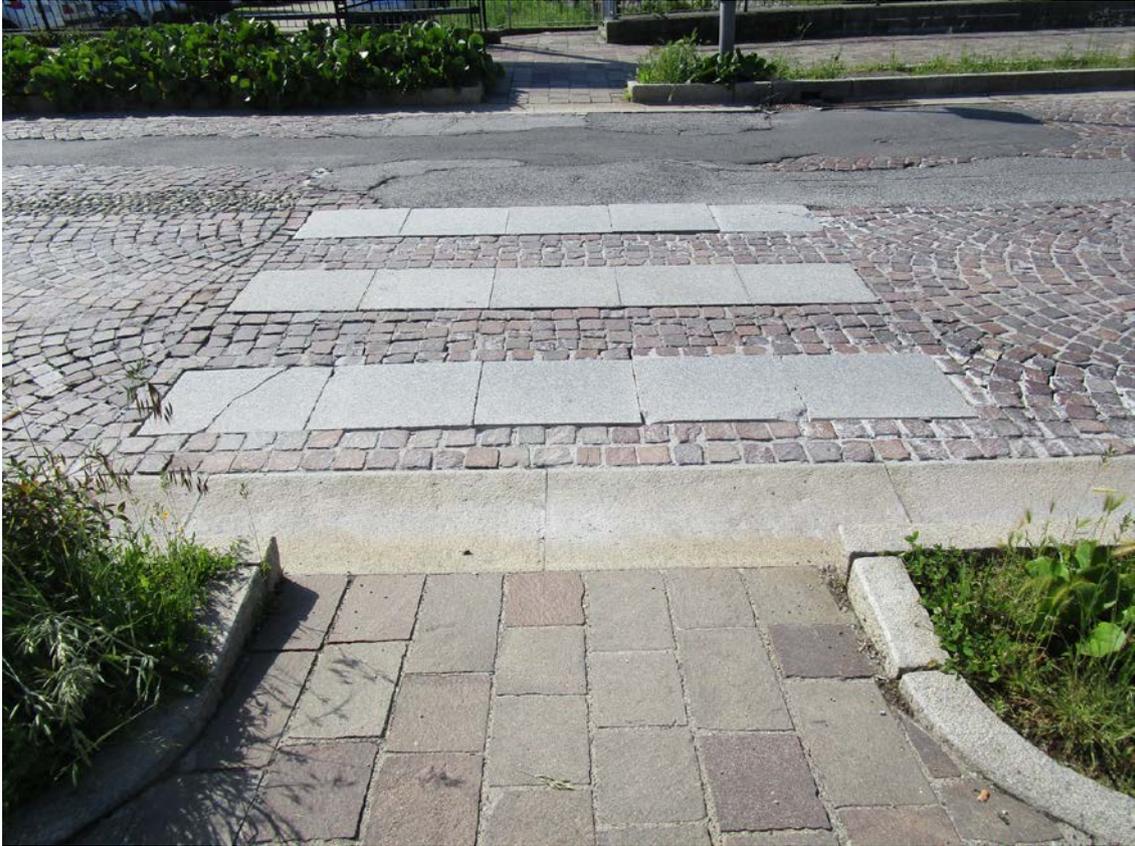
Foto 7: Stato di dissesto strisce pedonali tipo.

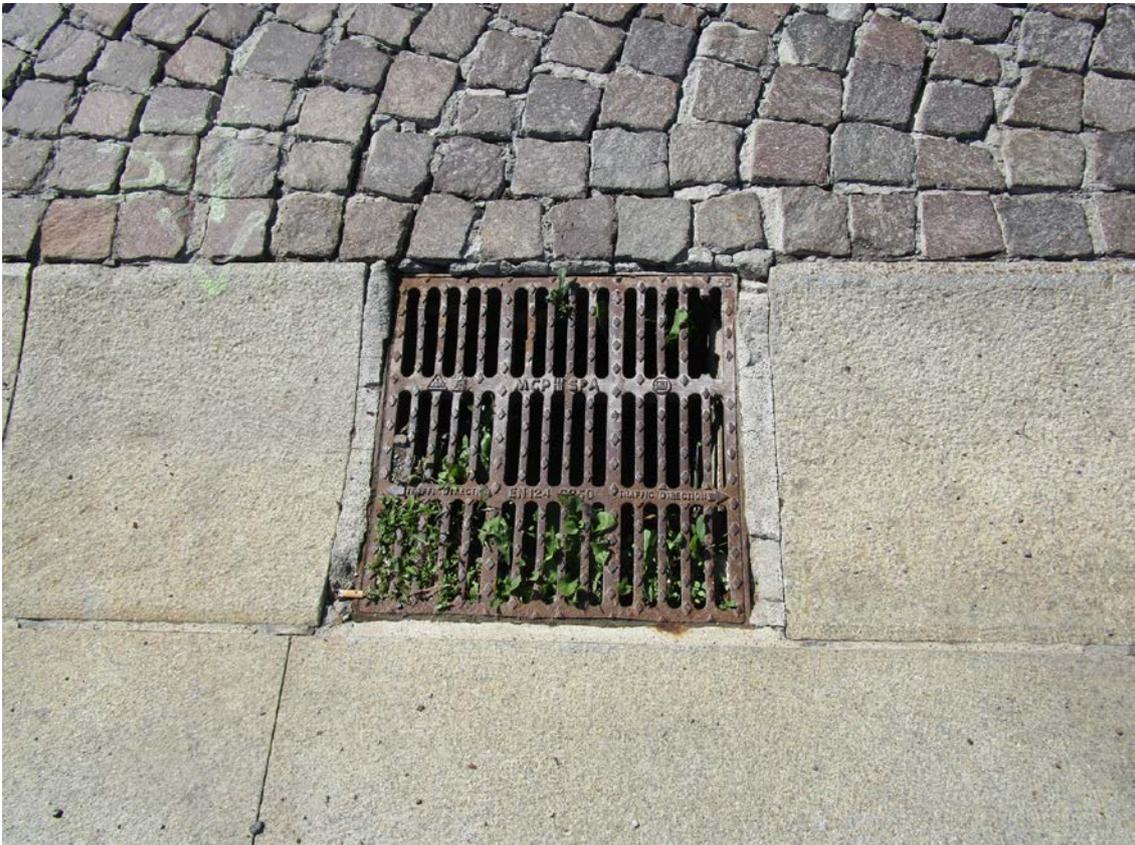
Foto 8: Griglia caditoia tipo da sostituire.

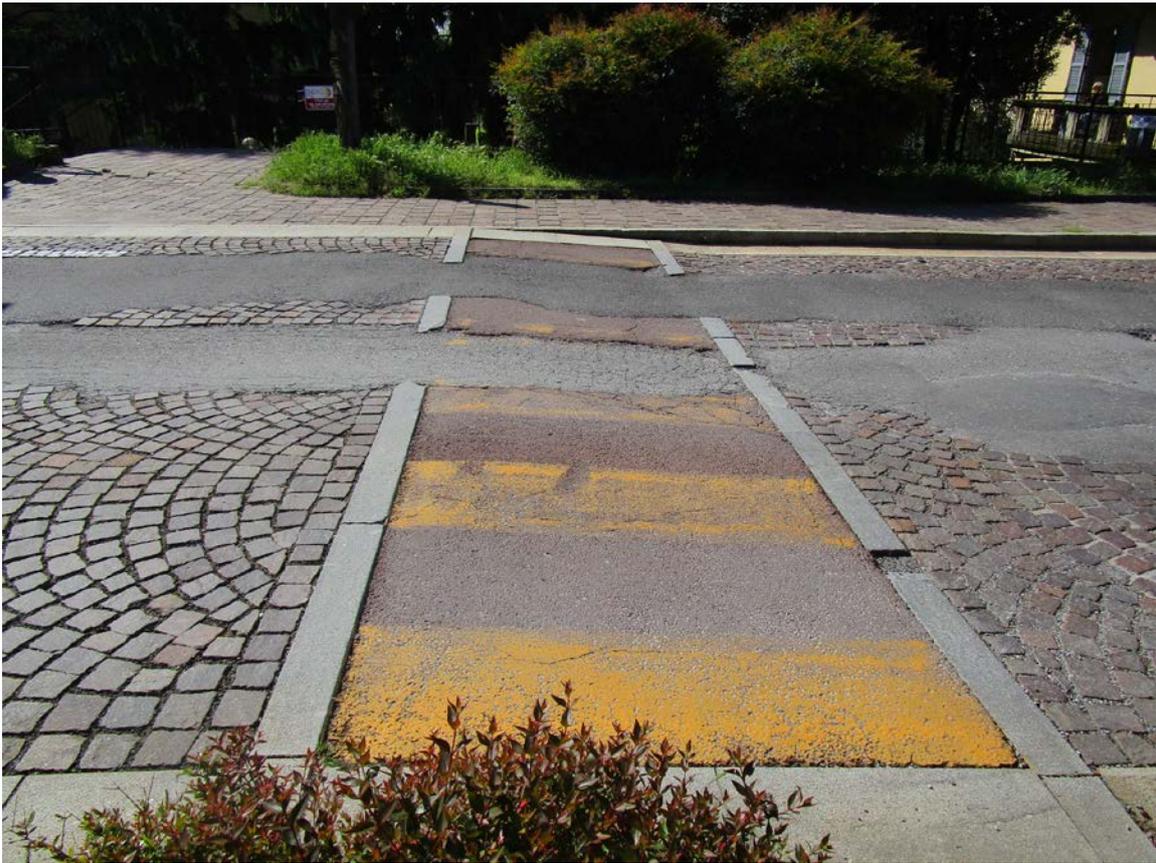
Foto 9: Stato di dissesto attraversamento pedonale rialzato tipo.

- rifacimento dei n.2 attraversamenti pedonali rialzati;
- realizzazione di n.1 nuovo attraversamento pedonale rialzato;
- ripristino degli elementi in granito grigio dissestati (canaletti, lastre, passi carrai, cordoli, ...), con le stesse dimensioni e caratteristiche degli esistenti;

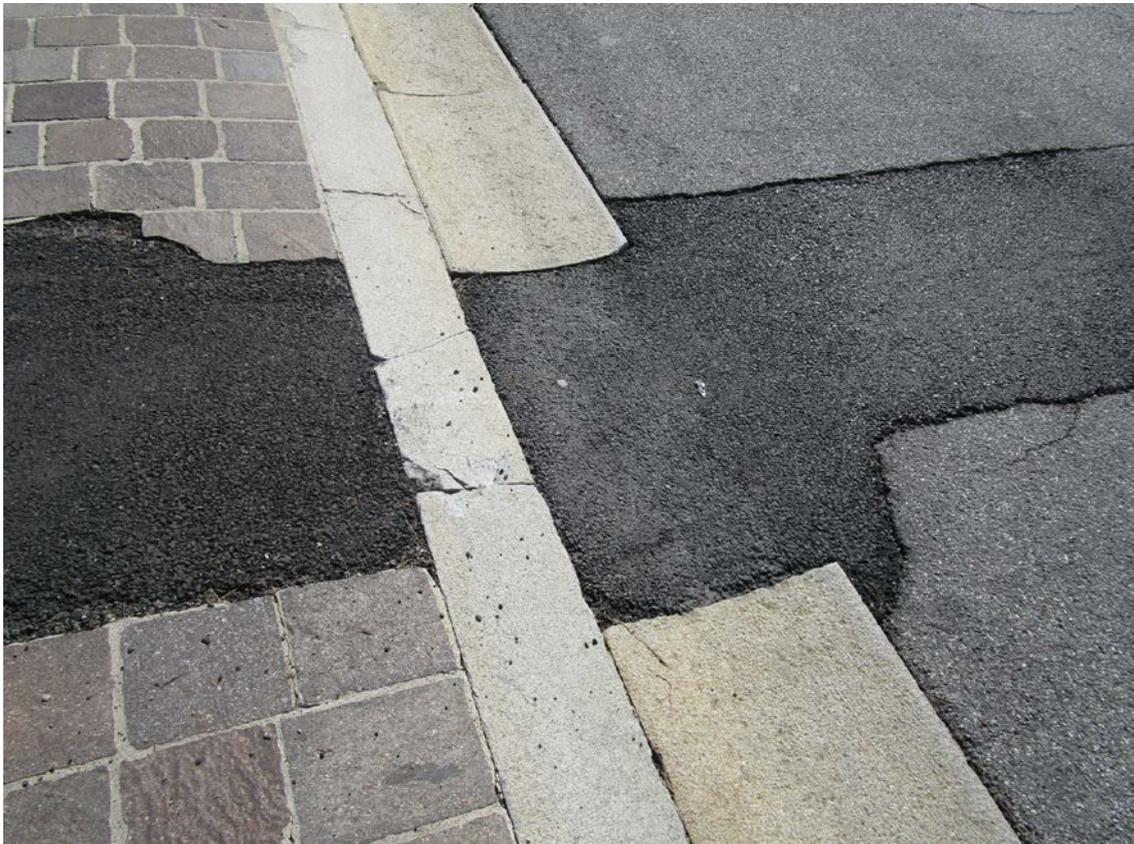
Foto 10: Stato di dissesto canaletto e lastra in granito tipo.

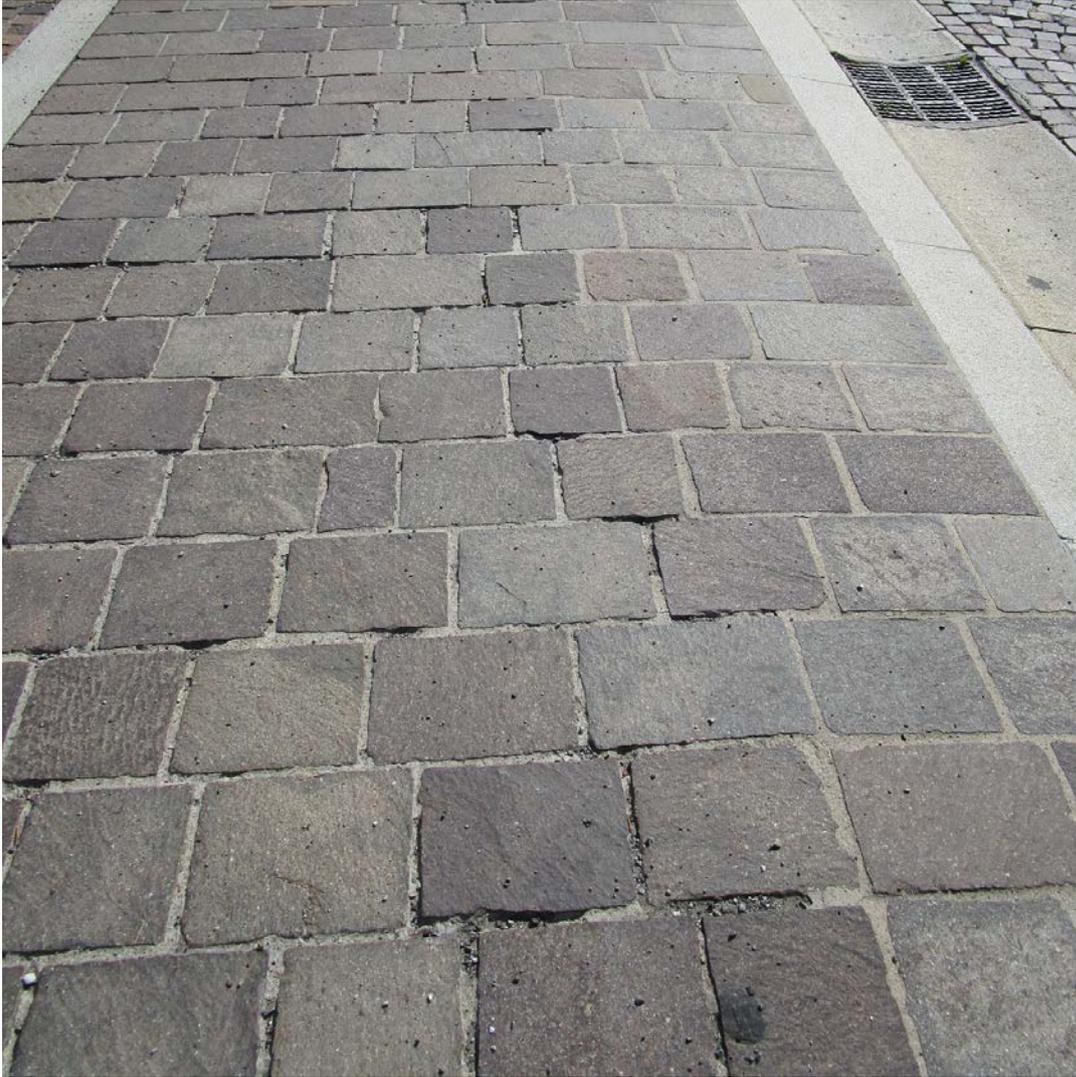
Foto 11: Porfido su marciapiede tipo da rifugare.

- ripristino delle fughe dissestate di porzioni di marciapiedi;
- modifica degli ingressi ai parcheggi interrati, mediante riduzione della pendenza dei passi carrai sui marciapiedi.
