COMUNE DI
MISSAGLIA
PROVINCIA DI LECCO

PIANO PARTICOLAREGGIATO D'AMBITO

Approfondimento tematico inerente la COMPONENTE IDROGEOLOGICA

ANALISI GEOLOGICA ED IDROGEOLOGICA

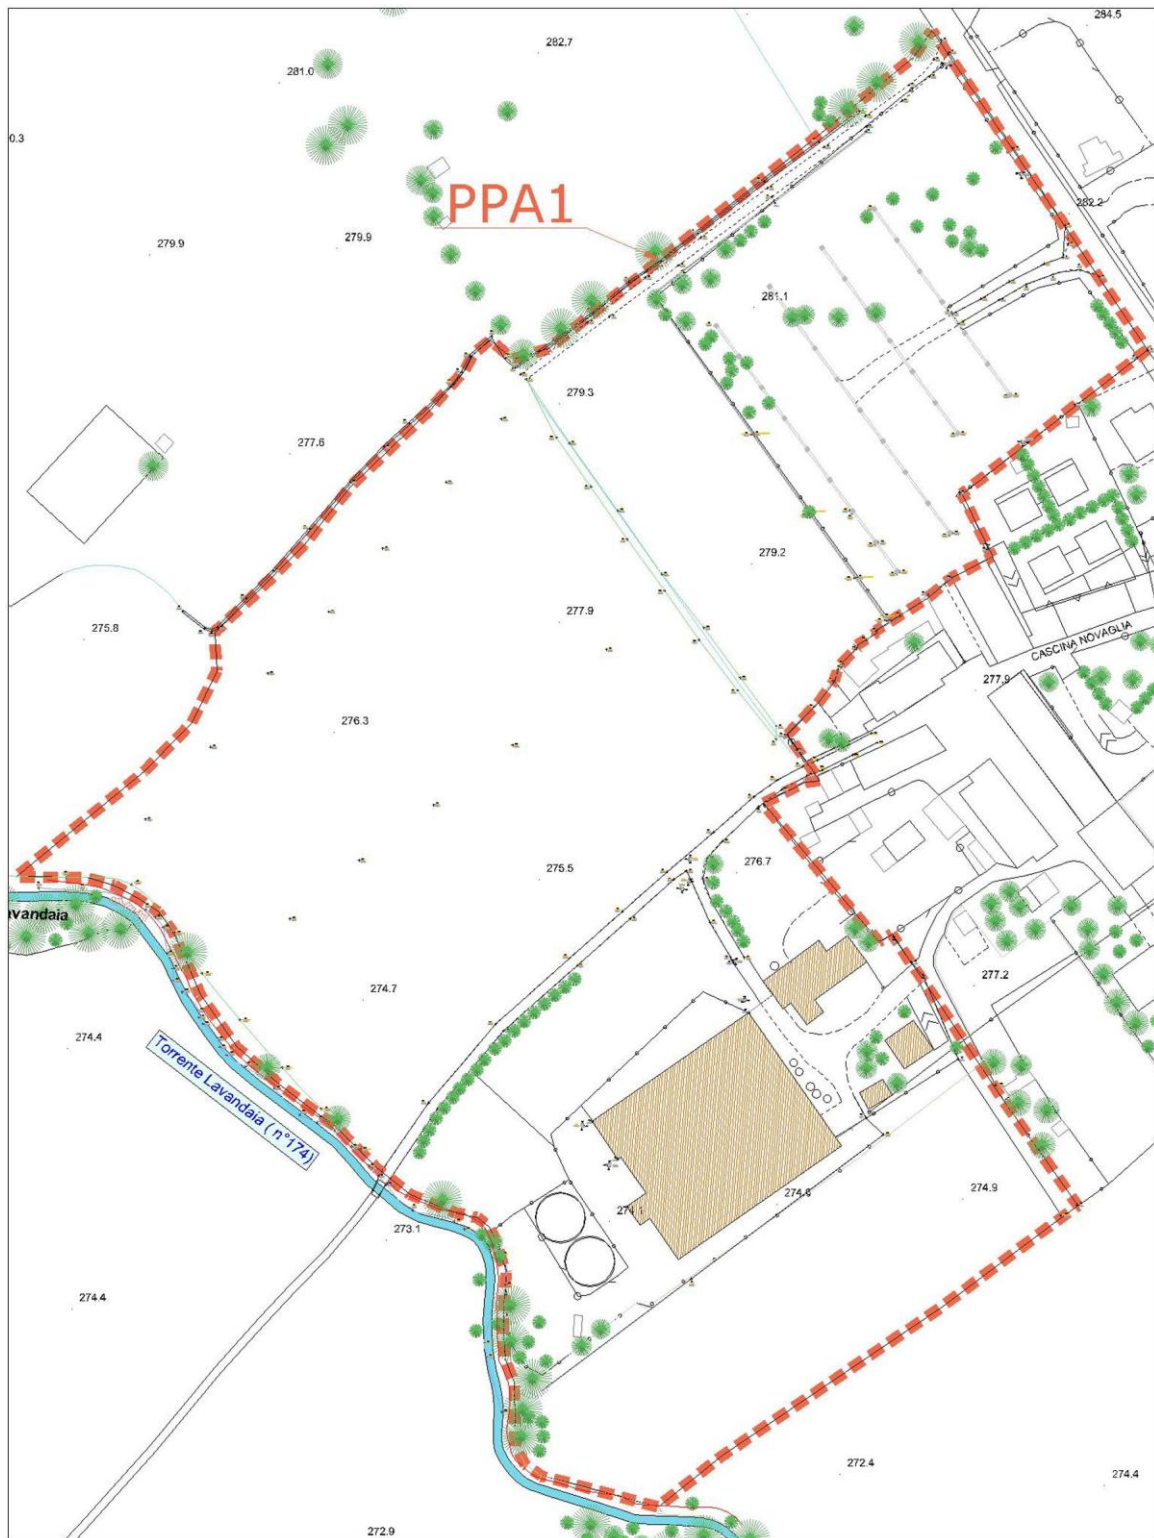
Figura 1: Inquadramento territoriale Piano Particolareggiato d'Ambito – PPA1 Località Novaglia (scala 1:2.000)

In Figura 1 è riportata in scala 1:2.000 la delimitazione dell'area interessata dagli interventi di trasformazione urbanistica e di riqualificazione e recupero ambientale in esame.

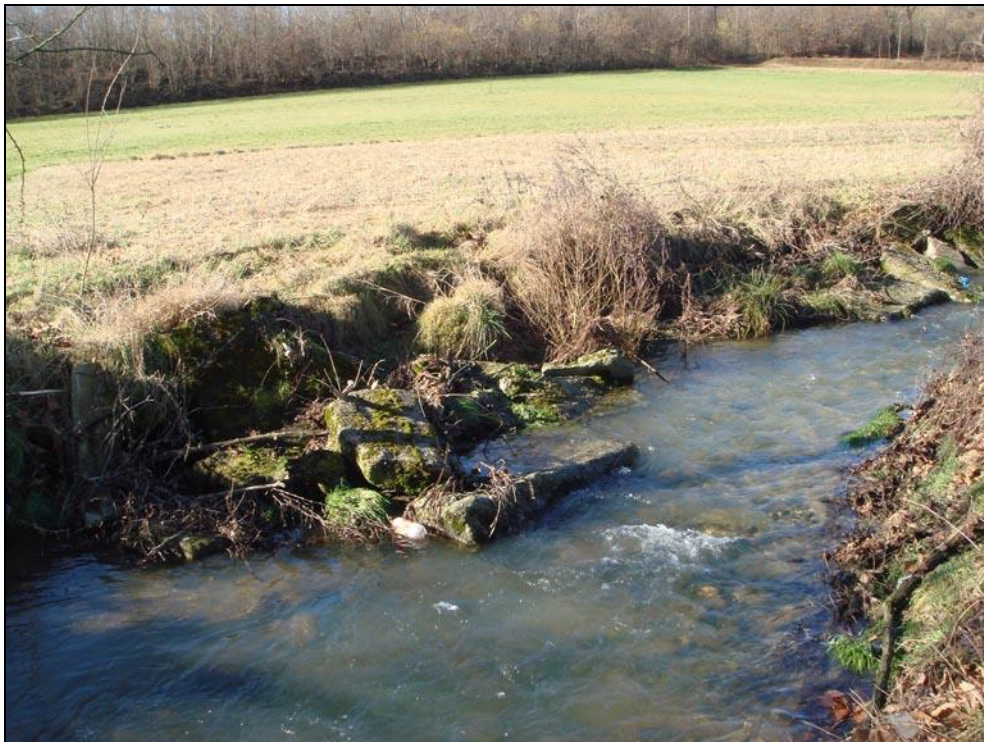
FENOMENOLOGIE DI DISSESTO - Sono palesi diffusi fenomeni di dissesto del ciglio della scarpata fluviale che limita l'alveo di piena del torrente, in destra e sinistra idrografica, che si esplicano con arretramento e/o franamento del medesimo. Essi sono localizzabili sia lungo i tratti rettilinei del corso d'acqua, sia in corrispondenza delle curvature esterne del tracciato, anche non necessariamente accentuate.

La causa è da ricercarsi negli effetti di imbibizione della coltre dei terreni superficiali al ciglio spondale a seguito delle precipitazioni, sia per fenomeni di erosione e scalzamento alla base ad opera della corrente in grado di provocare franamenti della scarpata ed il progressivo arretramento del ciglio stesso.

Allo stato attuale si tratta di opere in buona parte ammalorate o che evidenziano condizioni di scarsa funzionalità idraulica in merito alla finalità di prevenire fenomeni di scalzamento in alveo delle sponde e di arretramento/franamento del ciglio sommitale della scarpata stabile.

Foto 1: T. Lavandaia destra e sinistra idrografica: franamento/arretramento ciglio spondale e opere di difesa ammalorate che occludono parzialmente la sezione di deflusso

OPERA DI DIFESA SPONDALE - Come proposta di intervento, considerando gli aspetti naturalistici del sito si propende per la realizzazione di un'opera di difesa spondale di tipo flessibile, ad esempio una scogliera in massi ciclopici, adeguatamente dimensionata, indicativamente avente profondità/spessore di 1.5 m misurata alla sommità e 2.5 m alla base e altezza pari a 2 m a partire dall'alveo.

ALVEO - E' necessaria l'asportazione di tutto il materiale attualmente rinvenibile in alveo, anche per un significativo tratto a monte e valle dell'area di previsto impegno del PPA1, nonché gli eventuali accumuli di sedimenti, al fine di disporre di una sezione di deflusso ottimale.

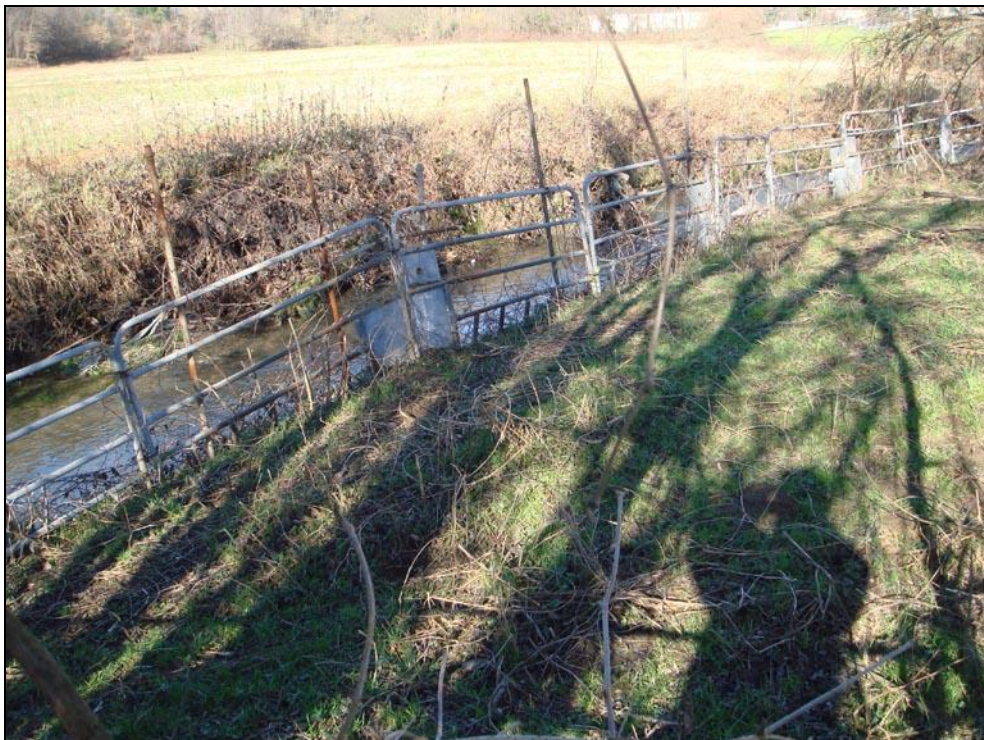
Foto 2: T. Lavandaia in sponda sinistra idrografica all'altezza allevamento suini: occupazione area demaniale e presenza di recinzione approssimativa che impedisce l'accesso al corso d'acqua

L'occupazione delle aree demaniali dovrà essere conforme ai dettami legislativi per quanto concerne le opere vietate, consentite e consentite previa autorizzazione.

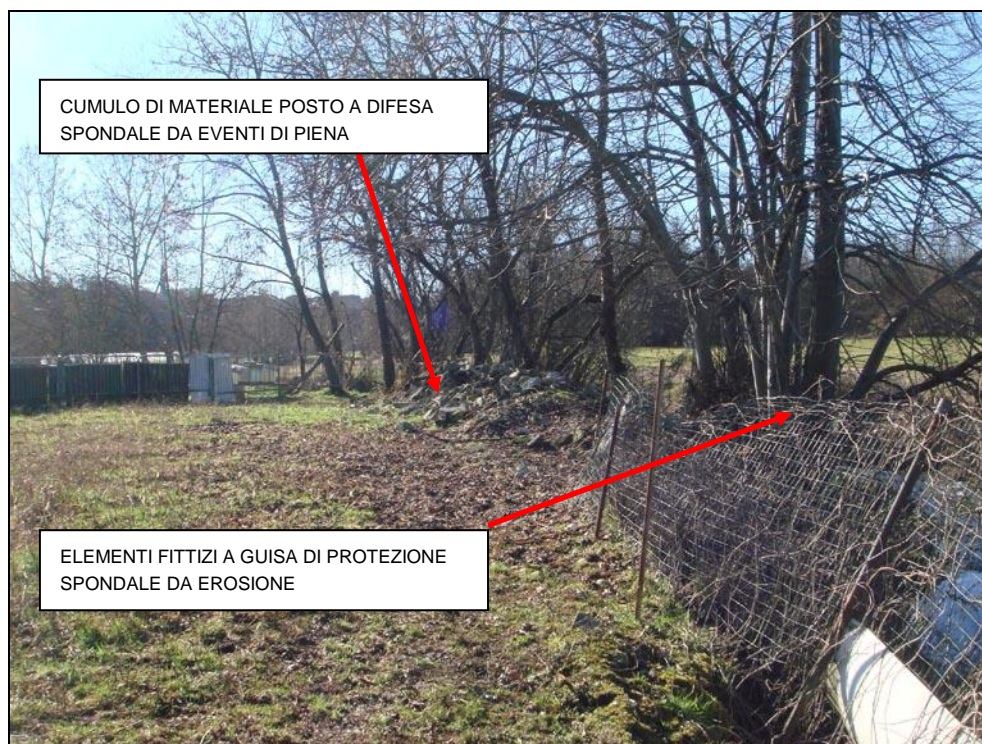
Foto 3: T. Lavandaia in sponda sinistra idrografica all'altezza allevamento suini: ciglio spondale in erosione protetto da elementi approssimativi e presenza di un cumulo di materiale a guisa di protezione spondale da eventi di piena

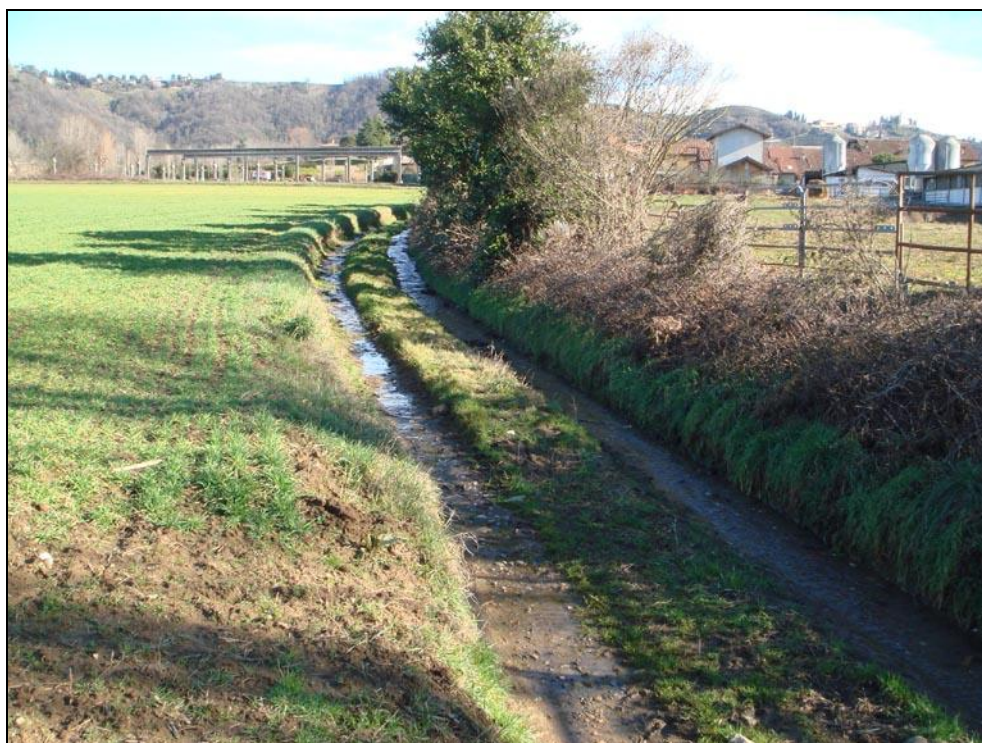
I sopralluoghi effettuati, successivi a giorni piovosi, hanno permesso di apprezzare l'ubiquitaria e diffusa saturazione della coltre di terreno sub-superficiale nell'ambito dell'area di PPA1.

Foto 4: Vista dal T. Lavandaia verso il comparto PPA1 – scorrimento superficiale delle acque lungo via Novaglia verso il torrente Lavandaia. Terreni contraddistinti da scarsa capacità di drenaggio. A destra le pertinenze dell'allevamento di suini.

- 1) regimazione e collettamento delle acque di scarico libero sul suolo, soprattutto nel caso di ingenti portate di recapito puntuali, con verifica del posizionamento dei punti di immissione e delle caratteristiche tipologico-costruttive dei manufatti di recapito, che tengano conto anche delle nuove superfici impermeabilizzate previste;

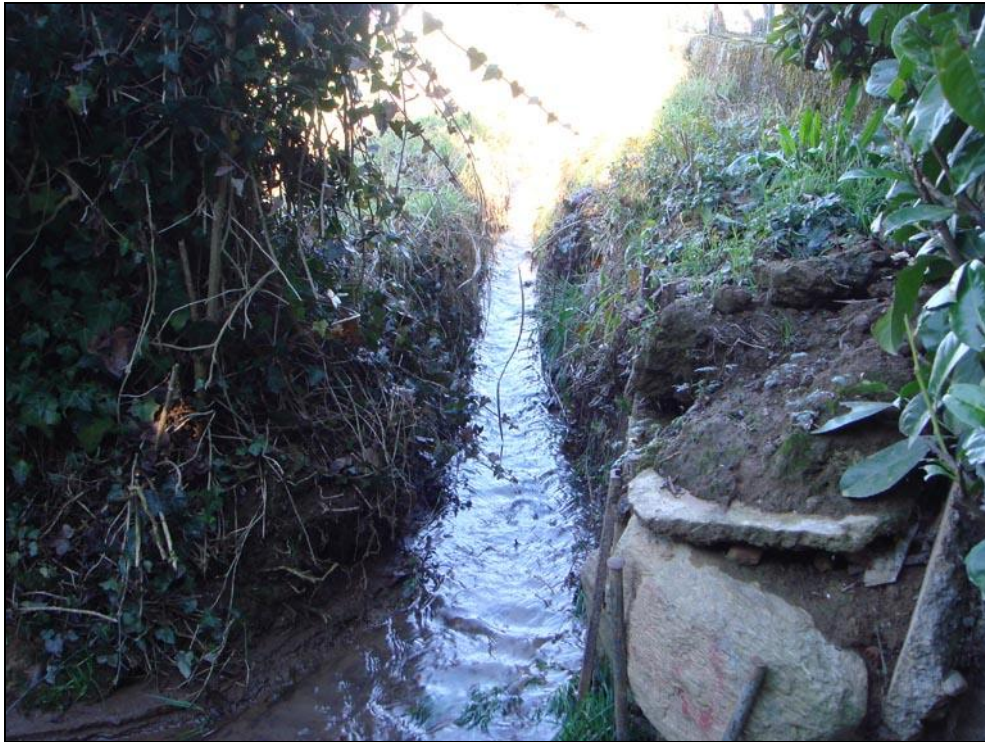
Sono evidenti recapiti liberi (non collettati e/o regimati) con immissione nel terreno di acque piovane provenienti dalle pertinenze più a monte (nucleo rurale esistente, direttrici stradali, etc.), e più in generale dall'area collinare a tergo, con ruscellamento superficiale diffuso in piccoli fossi e/o lungo via Novaglia con deflusso verso il T. Lavandaia (punti indicati come 1, 2, 3 in planimetria).

Foto 5: Cascina Novaglia - scorrimento superficiale delle acque e loro naturale convogliamento alla testa di via Novaglia (punto 1 in planimetria)

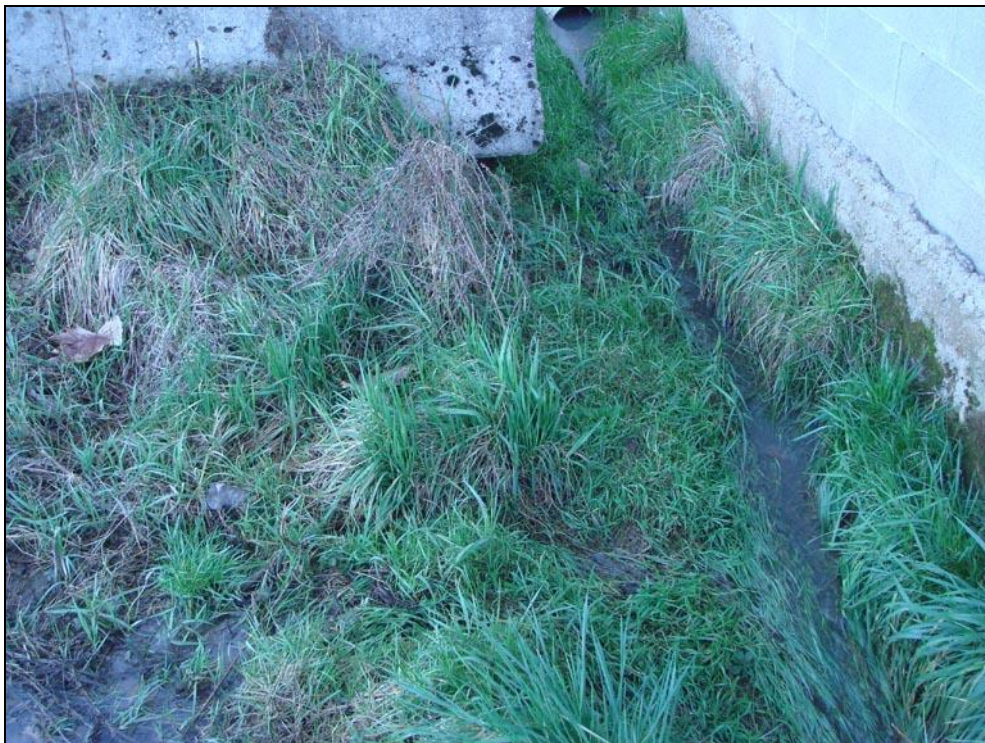
Foto 6: Cascina Novaglia - scorrimento superficiale delle acque provenienti dal nucleo rurale (punto 2 in planimetria)

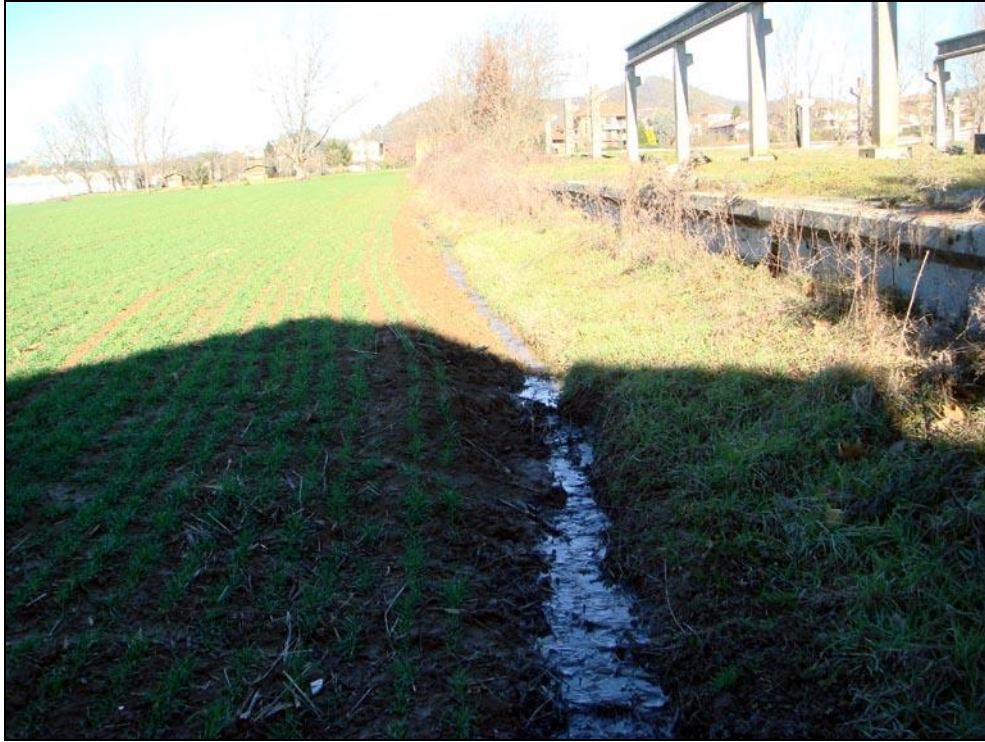
Foto 7: Cascina Novaglia – venute d'acqua e scorrimento superficiale delle stesce a valle dello scheletro edificato incompleto e loro deflusso verso via Novaglia a Sud-Est (punto 3 in planimetria)
