**MISSAGLIA**

Manutenzione straordinaria Via Merlini

**PROGETTO DEFINITIVO**

OGGETTO:  
RILIEVO DEI DISSESTI - Stato di fatto

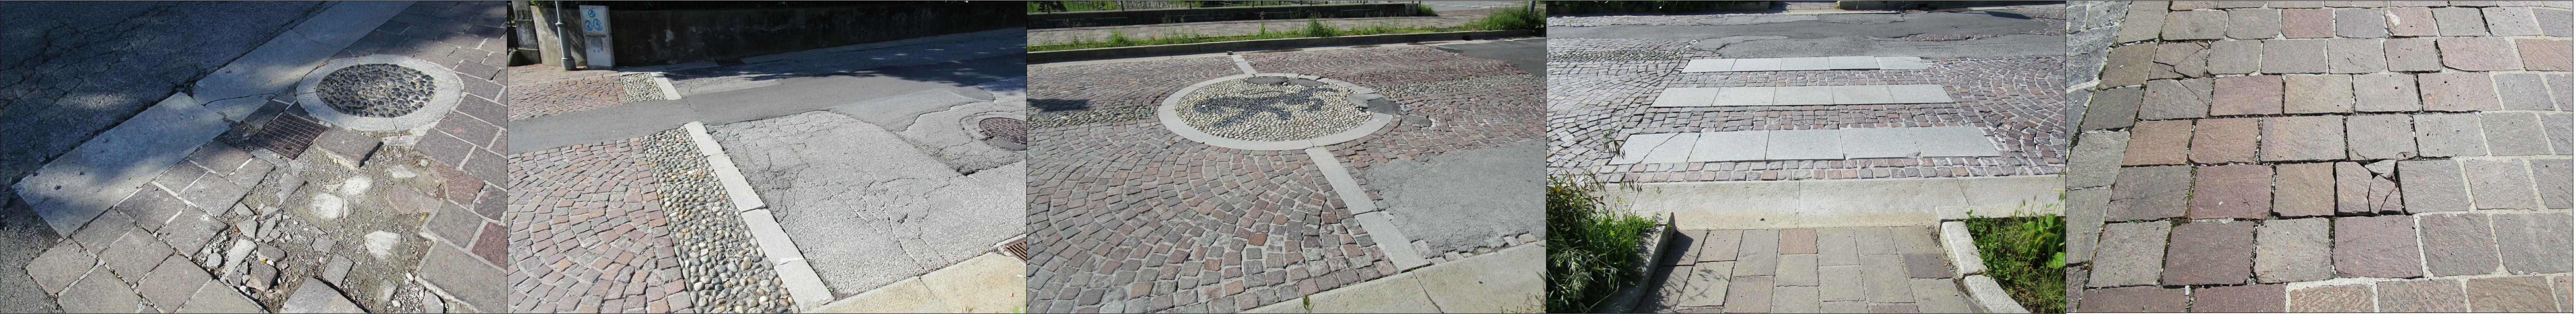
Dissesto lastre in porfido tipo

Ripristino in asfalto nuovo condotto acquedotto tipo

Dissesto rosone tipo

Dissesto attraversamento pedonale tipo

Lastre in porfido da rifugare tipo
