Comune di  
**MISSAGLIA**  
Provincia di LECCO

**Manutenzione straordinaria Via Merlini**

**PROGETTO DEFINITIVO**

COMMESSA:	OGGETTO:	TAV:
024-19	PLANIMETRIA E SEZIONI - Comparativa	08b

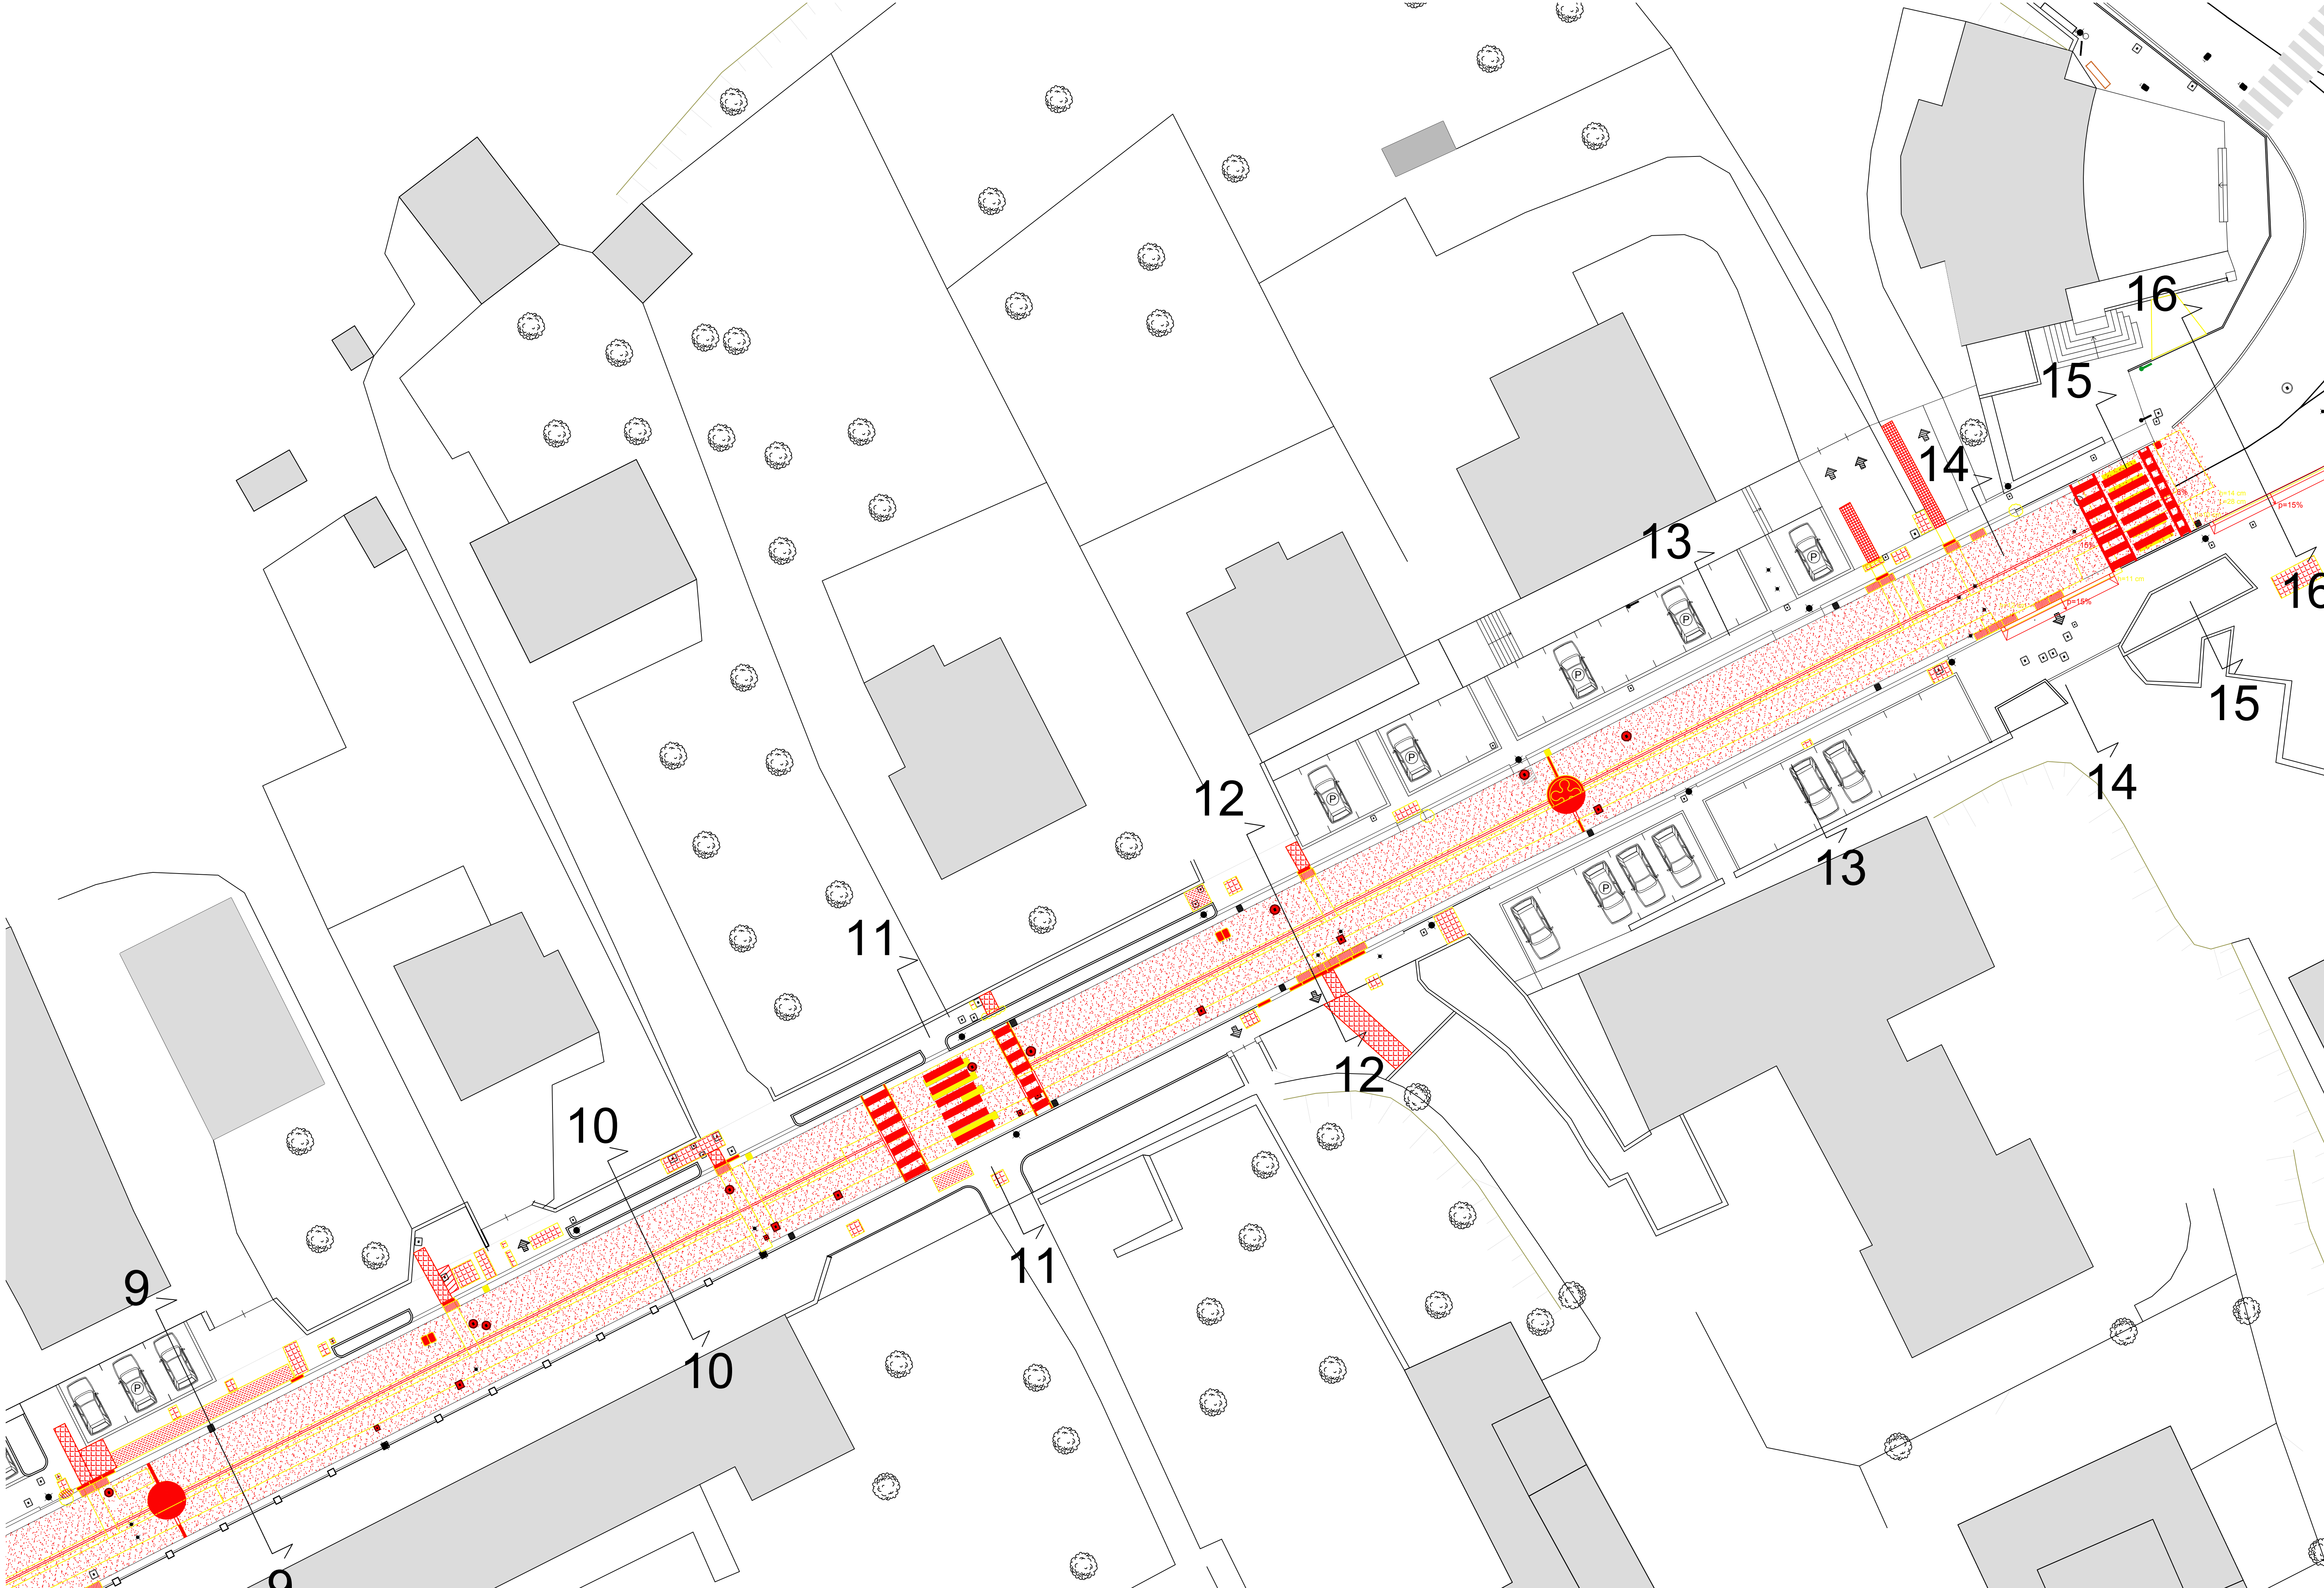
RILIEVO DEL DEGRADO - Stato di fatto  
scala 1:200
