Comune di  
**MISSAGLIA**  
Provincia di LECCO

Manutenzione straordinaria Via Merli

PROGETTO DEFINITIVO

OGGETTO:  
RILIEVO DEI DISSESTI - Stato di fatto

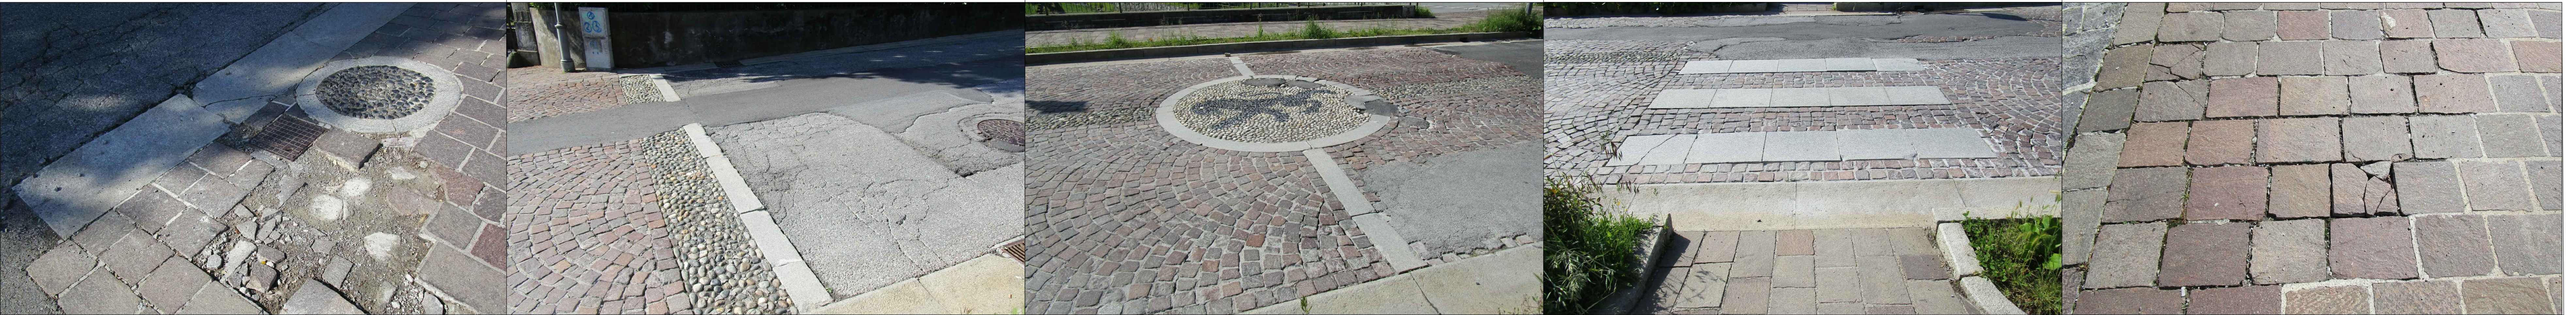
Dissesto lastre in porfido tipo

Ripristino in asfalto nuovo condotto acquedotto tipo

Dissesto rosone tipo

Dissesto attraversamento pedonale tipo

Lastre in porfido da rifugare tipo
