COMUNE DI MISSAGLIA

STUDIO DELLA COMPONENTE GEOLOGICA, IDROGEOLOGICA E SISMICA DEL TERRITORIO COMUNALE DI MISSAGLIA (PROVINCIA DI LECCO)

RELAZIONE TECNICA

SETTEMBRE 2018

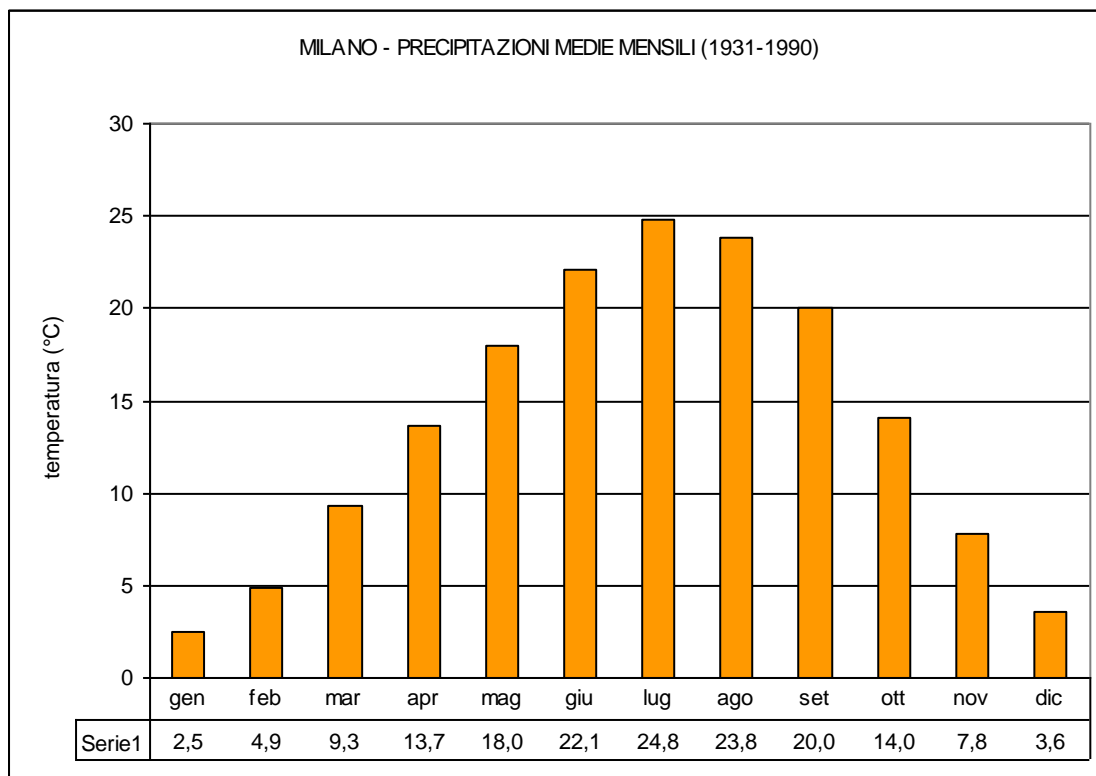
Figura 4.1 – Temperature medie mensili – Stazione di Milano

Alla luce delle elaborazioni condotte e considerando i valori di temperatura media annua, media dei mesi estremi e l'escursione termica, applicando la classificazione proposta da Koppen (1931) l'area risulta caratterizzata da clima "temperato subcontinentale" (tipo "C" di Koppen) in ragione di:

- una temperatura media annua fra 10 e 14.4 °C;
- una temperatura media del mese più freddo fra -1 e 3.9 °C;
- un periodo variabile da 1 a 3 mesi con temperatura media pari a 20 °C;
- una escursione annua superiore a 19 °C.

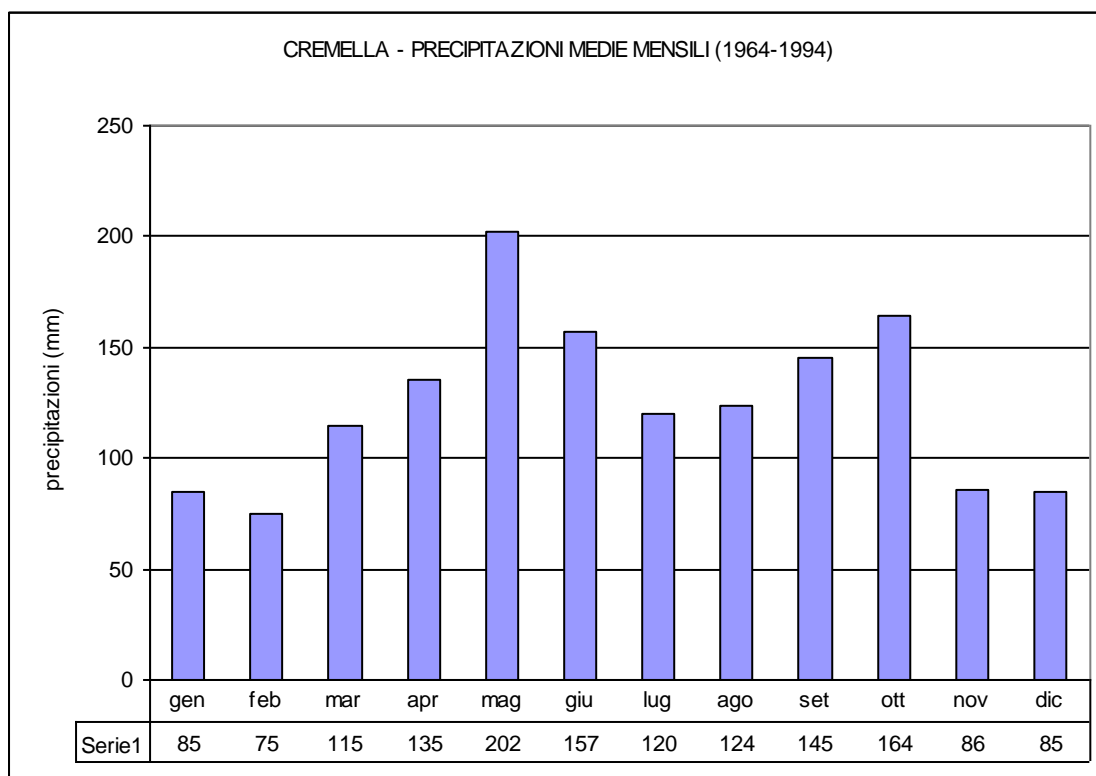
Figura 4.2 – Precipitazioni medie mensili – Stazione di Cremella

Il regime pluviometrico dell'area sita al passaggio tra alta pianura e area pedemontana lombarda è pertanto caratterizzato da due massimi e due minimi di precipitazione nell'anno medio, con prevalenza del massimo primaverile sull'autunnale e con minimo invernale inferiore a quello estivo.

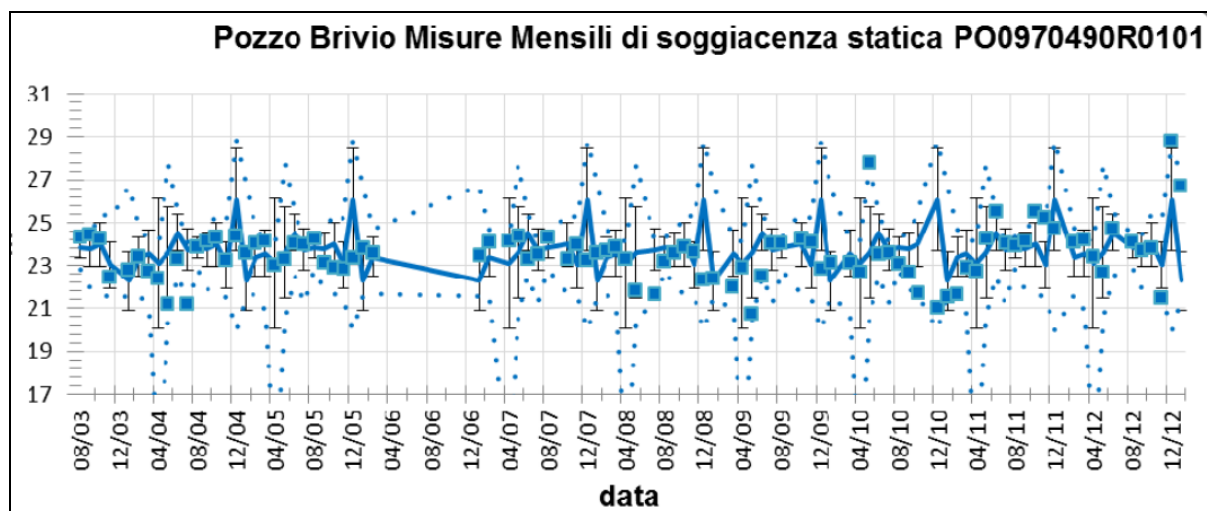
Figura 9.2 - Oscillazione livello piezometrico pozzo Azienda Agricola Brivio (da ARPA Lombardia)

Sulla base dei dati di oscillazione registrati nel pozzo Maresso (P2), di cui si riporta in Figura 9.1 il grafico tratto dalla pubblicazione “Stato delle acque sotterranee della Provincia di Lecco - Anno 2012” di ARPA Lecco 2013, si osserva che la soggiacenza della falda nel settore mediano della valle varia stagionalmente ed annualmente tra 1 e 2.5 m. Relativamente a misure pregresse disponibili, all’inizio degli anni 1980 i valori di soggiacenza risultavano essere più elevati (all’incirca 10 m dal p.c., come risulta dalla campagna di febbraio 1983) in ragione di un maggior sfruttamento a scopo idropotabile di questo sistema acquifero. Riguardo al pozzo Azienda Brivio (P22) che si ubica sul terrazzo morfologico di Maresso, si apprezza una soggiacenza della falda variabile tra 20 e 26 m da p.c. nel periodo di riferimento, con oscillazioni stagionali comprese tra 1 e 4 m (Figura 9.2).

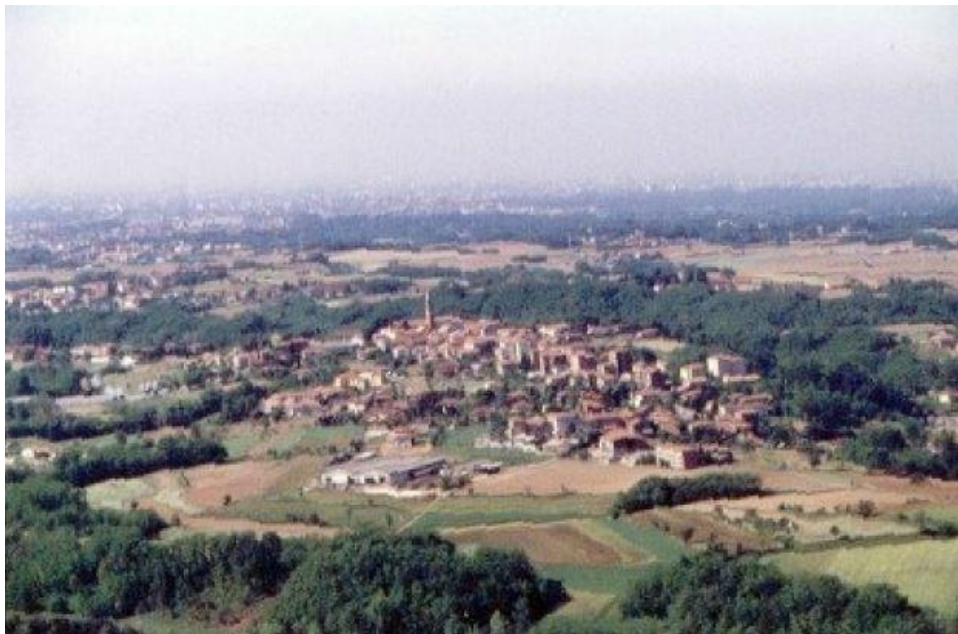
Figura 13.1 - Cordone morenico di Maresso

Cordone morenico: in ambito comunale si apprezza ancora morfologicamente la culminazione di un cordone morenico sviluppato a partire dalla località Molinata, attraverso Missaglia (capoluogo) e Barriano, sino a raggiungere il settore meridionale della località Maresso, come indicato ad esempio in Figura 13.1. Un secondo cordone morenico, di sviluppo assai più contenuto, si identifica in località Ossola-Caparro. Allo stato attuale i rilievi non hanno evidenziato particolari segnali e/o indizi di attività erosiva, in quanto la vegetazione arborea, arbustiva e la copertura erbosa sono ubiquitariamente ben attecchite.

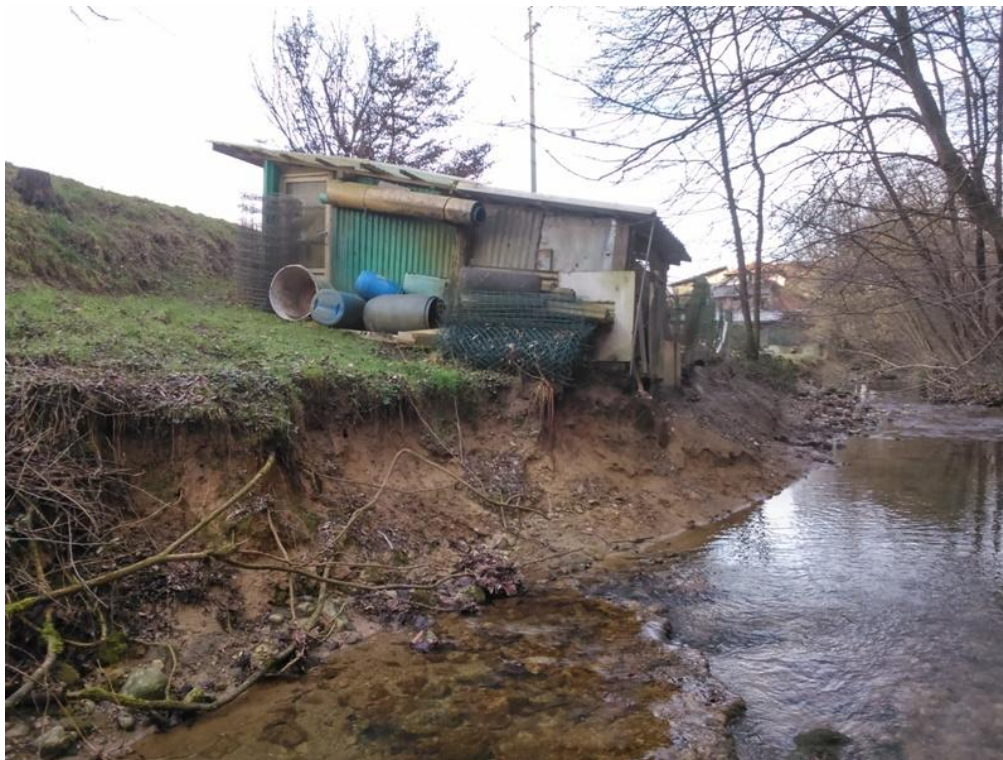
Figura 13.2 - T. Molgoretta - erosione spondale con arretramento/franamento del ciglio

Si vedano gli esempi riportati nelle Figure 13.2, 13.3 e 13.4.

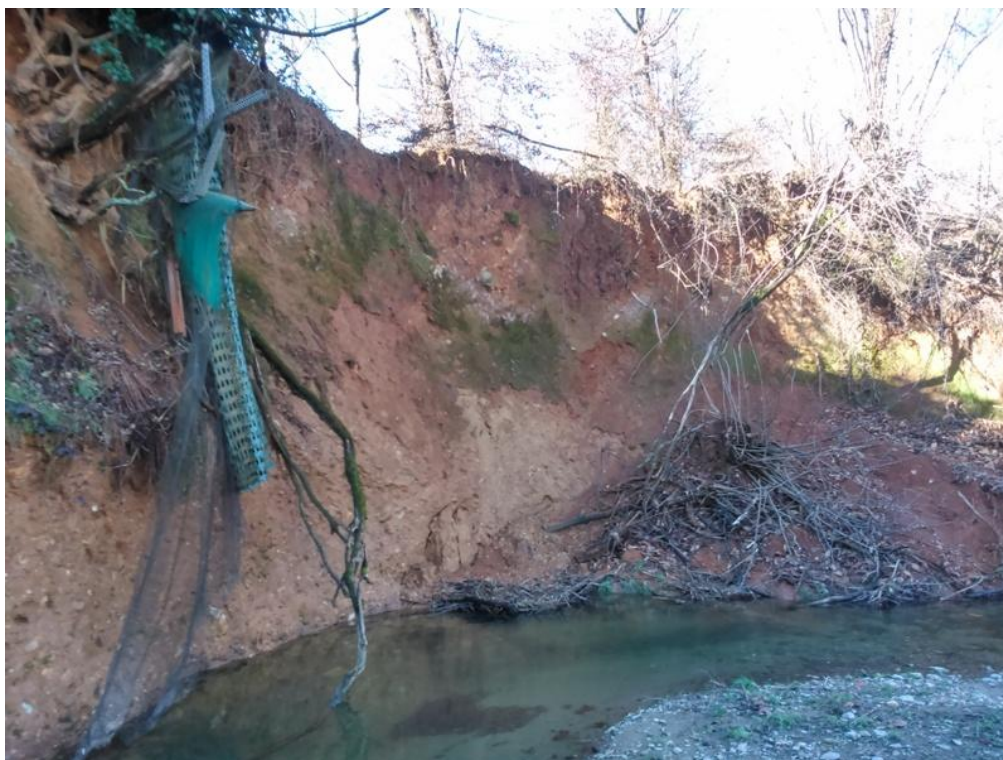
Figura 13.3 - T. Lavandaia - erosione spondale con arretramento/franamento del ciglio su meandro esterno

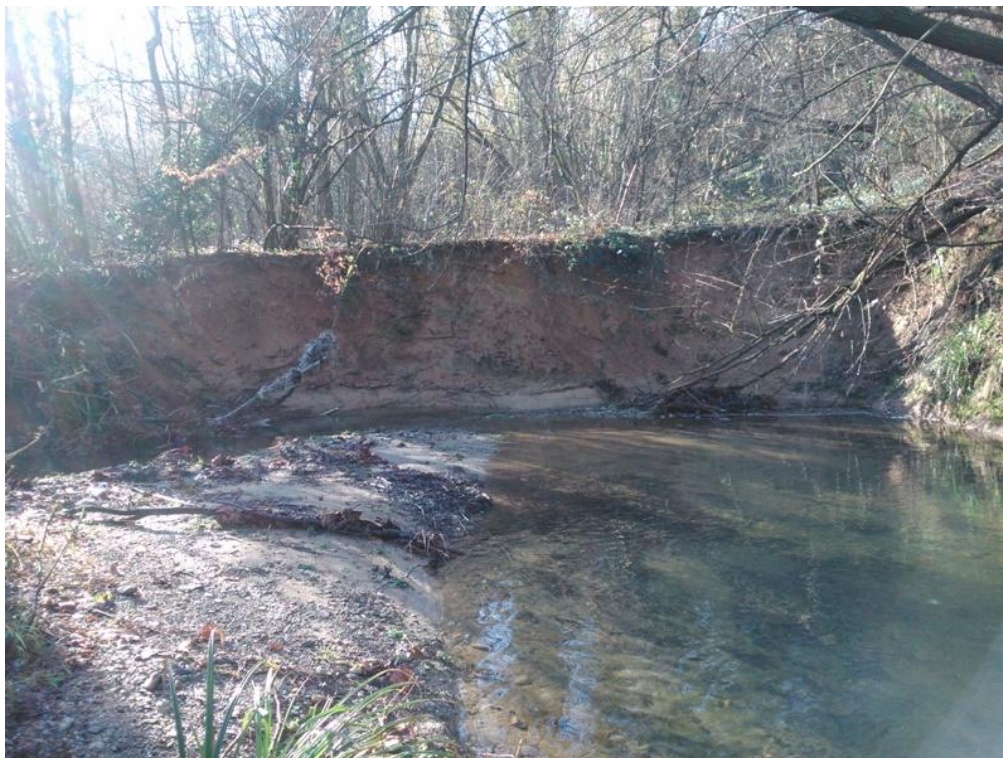
Figura 13.4 - T. Lavandaia - erosione spondale su meandro esterno

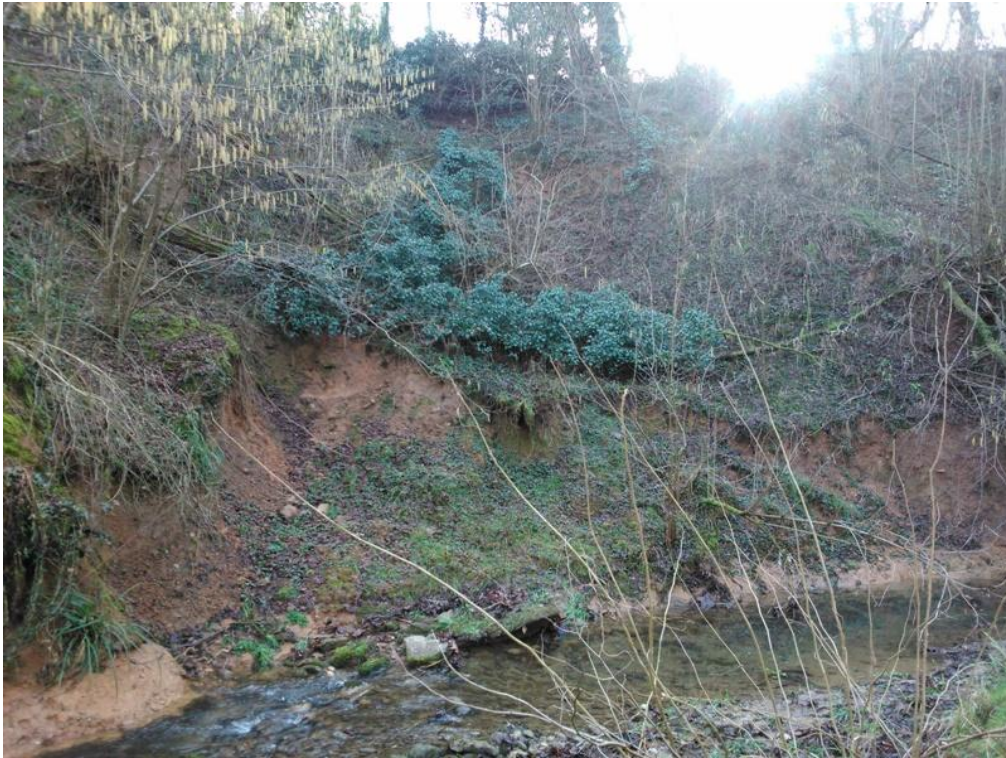
Figura 13.5 - T. Molgoretta – scalzamento alla base con evoluzione in franamento di colata del versante a tergo

A tal proposito spesso si è cercato di ovviare alla recrudescenza del singolo dissesto, conferendo materiale di risulta o disponendo manufatti di vario tipo (pannelli, lastre in cls, etc.) a protezione della sponda, azioni tuttavia non risultate sufficienti ad arrestare il fenomeno.

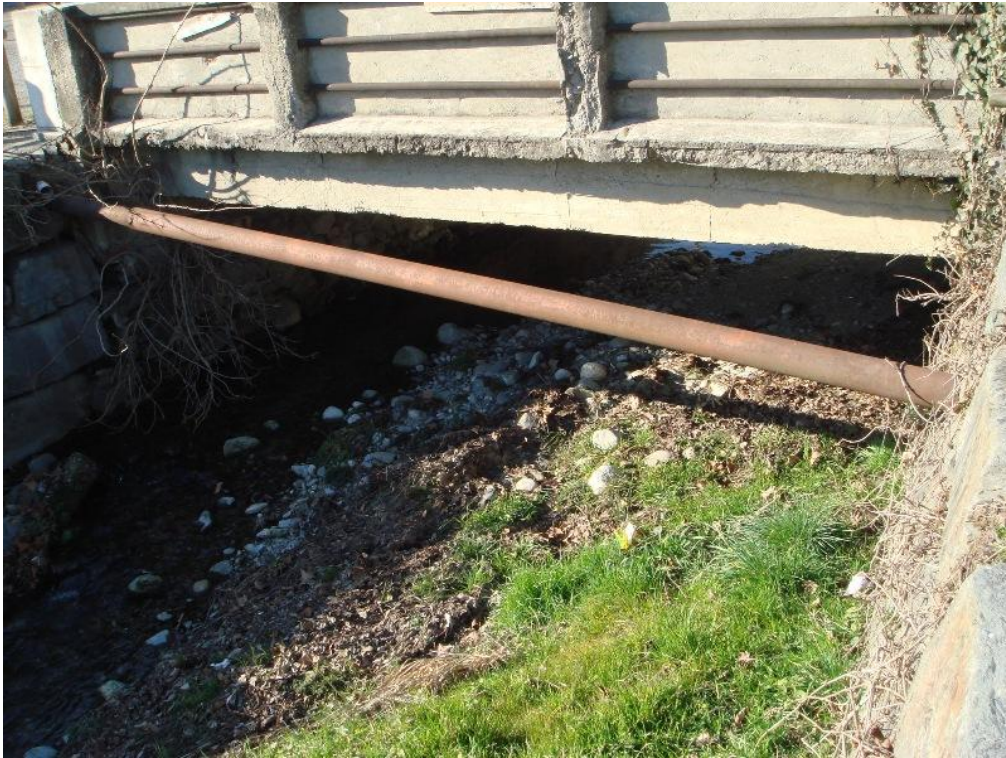
Figura 13.6 - T. Lavandaia – sovralluvionamento presso il ponte di via Merlini

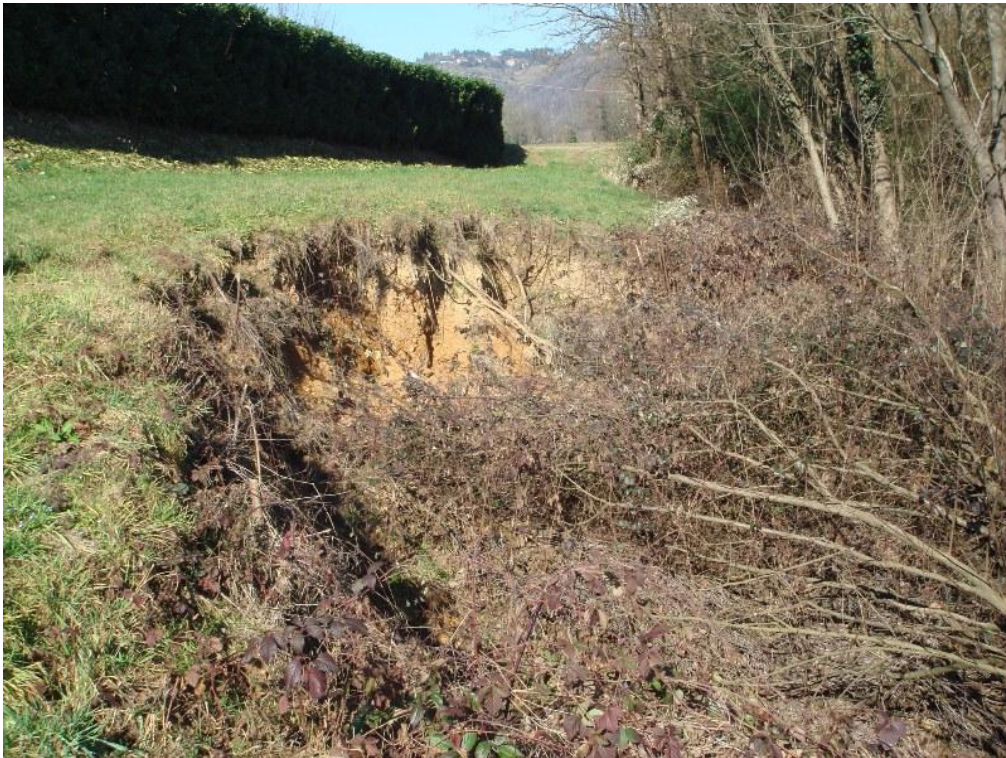
Figura 13.7 - Frana presso Cascina Brughiera – coronamento nicchia di distacco in fase di progressivo arretramento

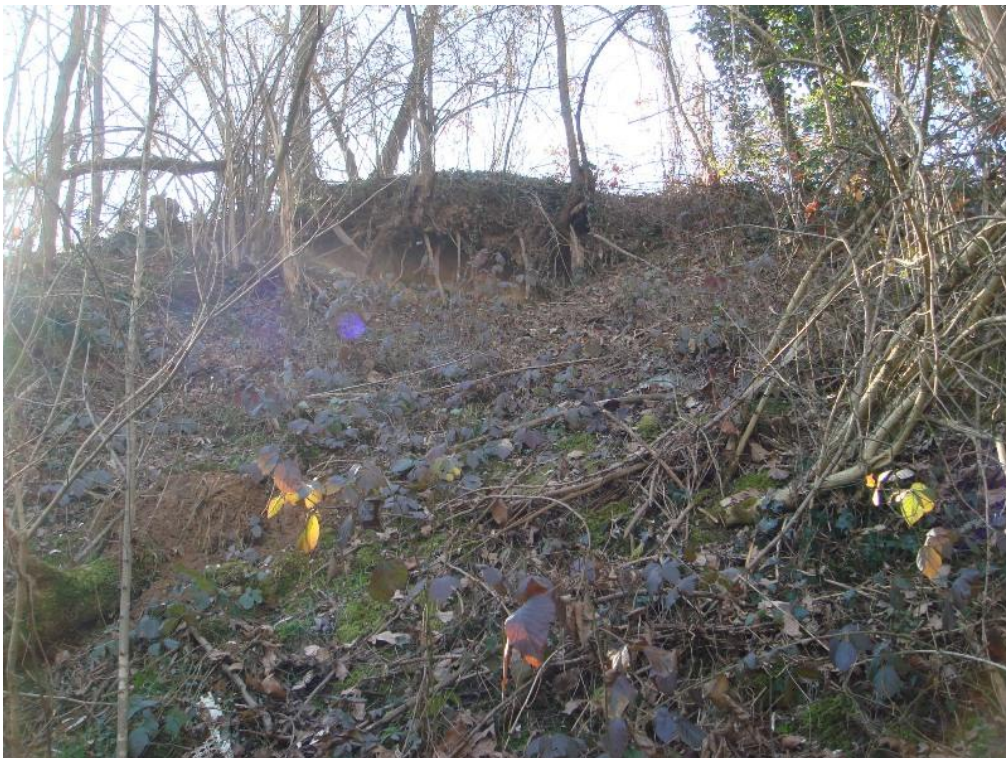
Figura 13.8 - Frana presso Cascina Brughiera – corpo di frana

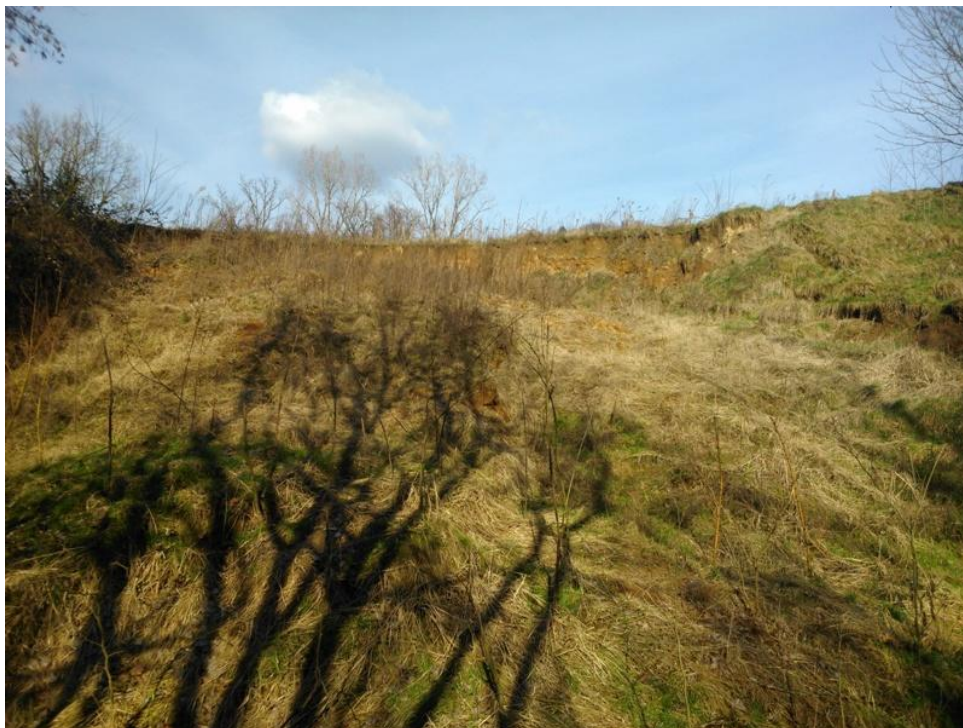
Fig. 13.9 - Frana presso Cascina Pila – corpo di frana e coronamento

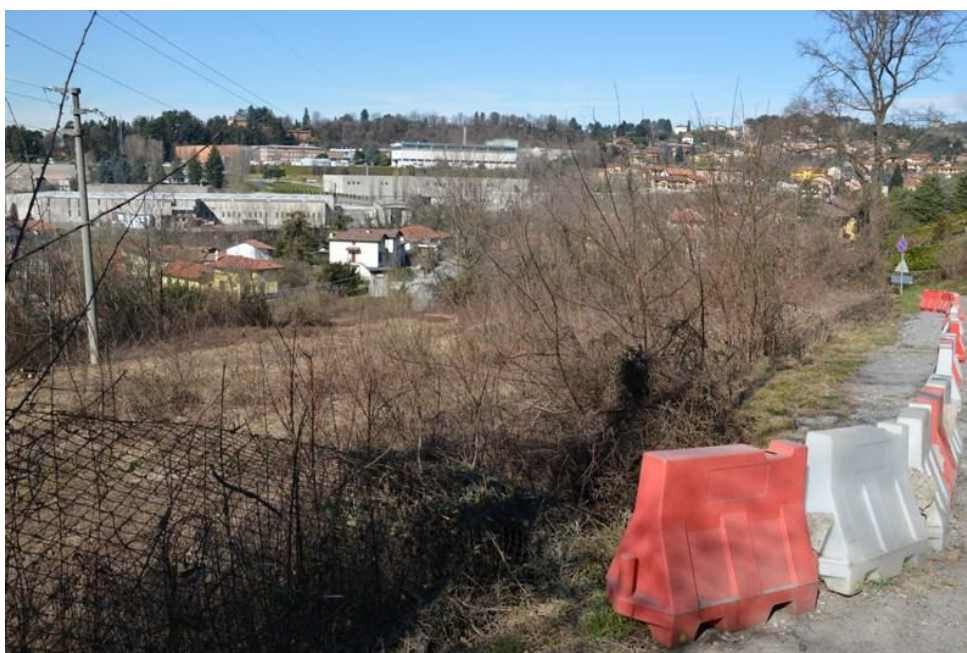
Figura 13.10 - Frana di via Monsignor Beretta in località Molinata – area di frana a valle della sede stradale

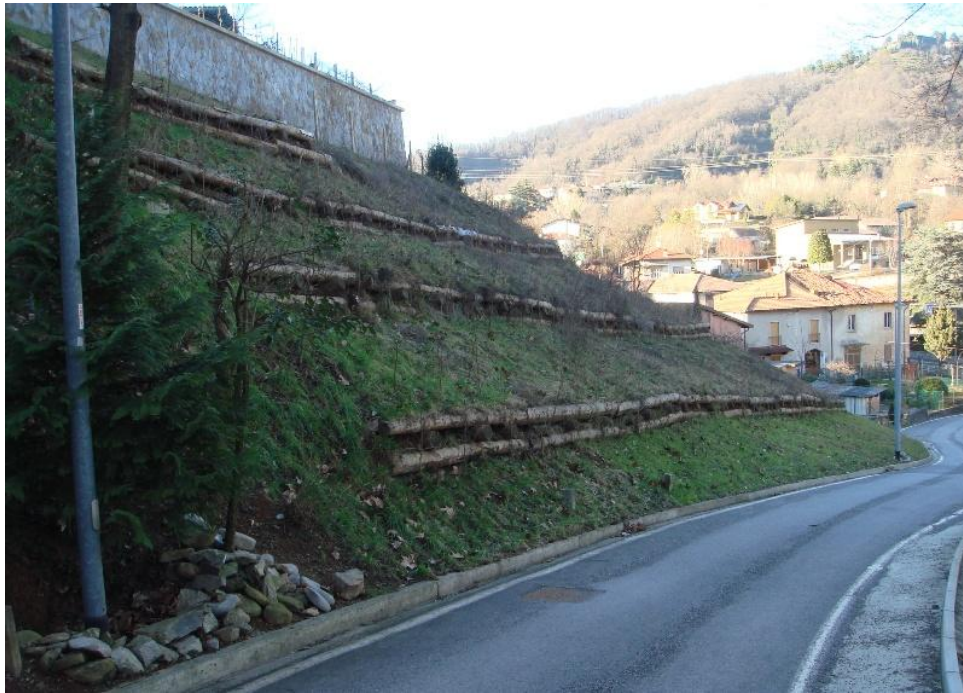
Figura 13.11 - Frana di Cascina Butto – messa in sicurezza/stabilizzazione con interventi di ingegneria naturalistica

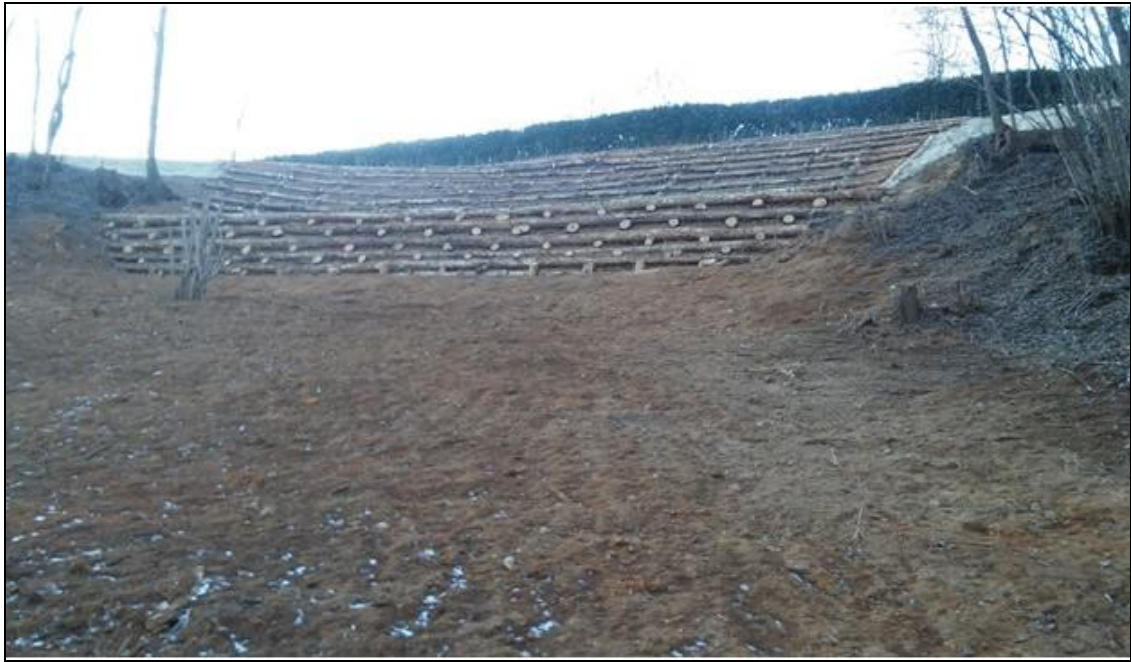
Figura 13.12 - Frana di Cascina Brughiera – interventi di consolidamento del coronamento con tecnologie di ingegneria naturalistica e riprofilatura del corpo frana

A seguito dei recenti interventi effettuati sui dissesti di Cascina Brughiera e Cascina Pila sopra brevemente descritti, tali fenomenologie possono ragionevolmente essere classificate come frane stabilizzate (Figure 13.12÷13.17)

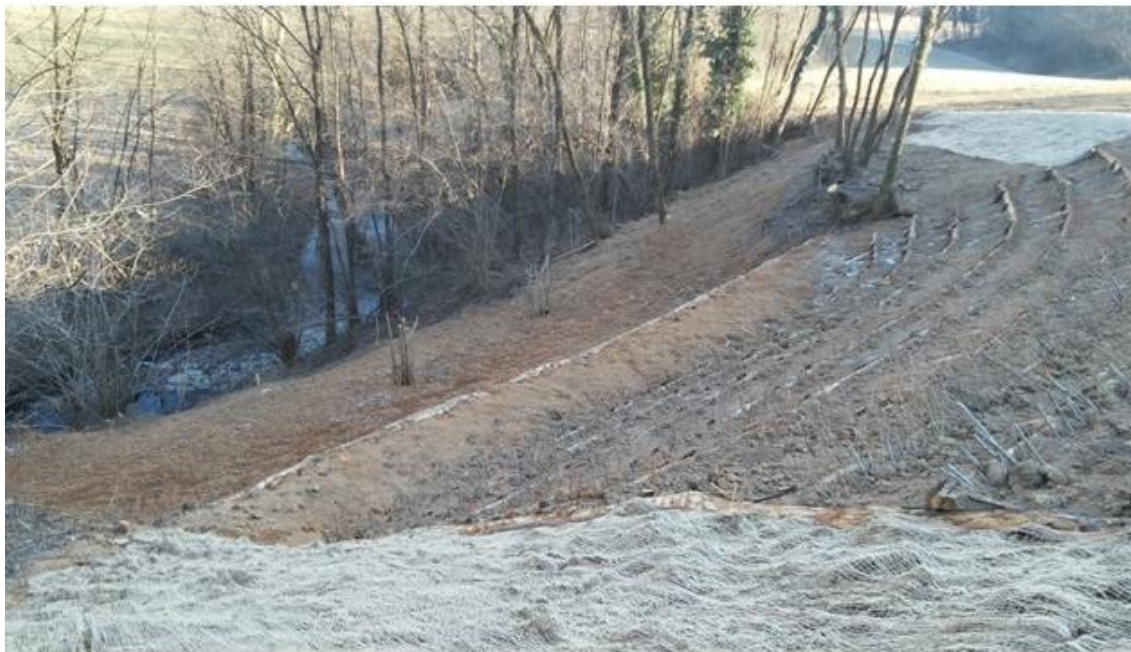
Figura 13.13 - Frana di Cascina Brughiera – cfr. didascalia Fig. 13.12

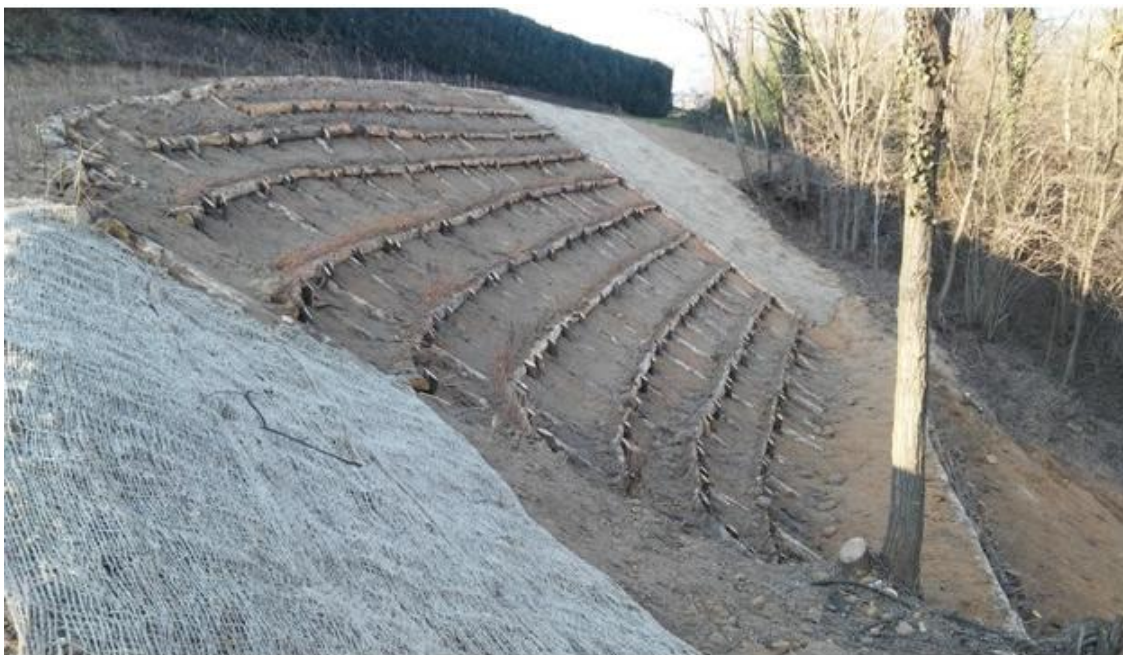
Figura 13.14 - Frana di Cascina Brughiera – opere di consolidamento coronamento e di stabilizzazione/protezione dall'erosione del terreno con geostuoie

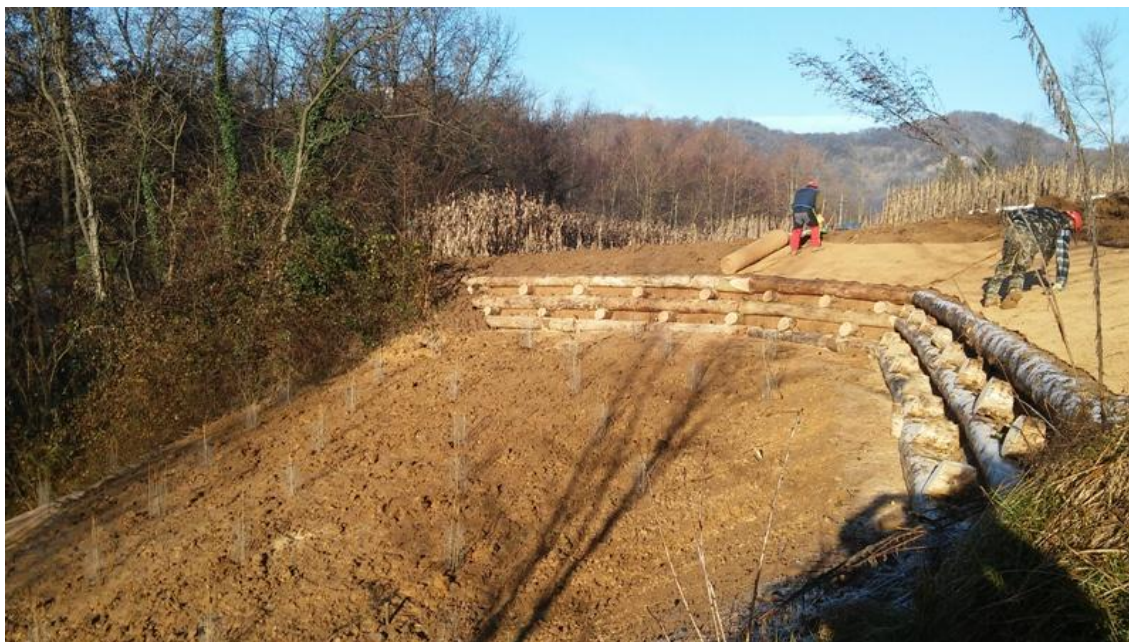
Figura 13.15 - Frana di Cascina Pila – riprofilatura e stabilizzazione del coronamento e del corpo frana con interventi di ingegneria naturalistica e piantumazione

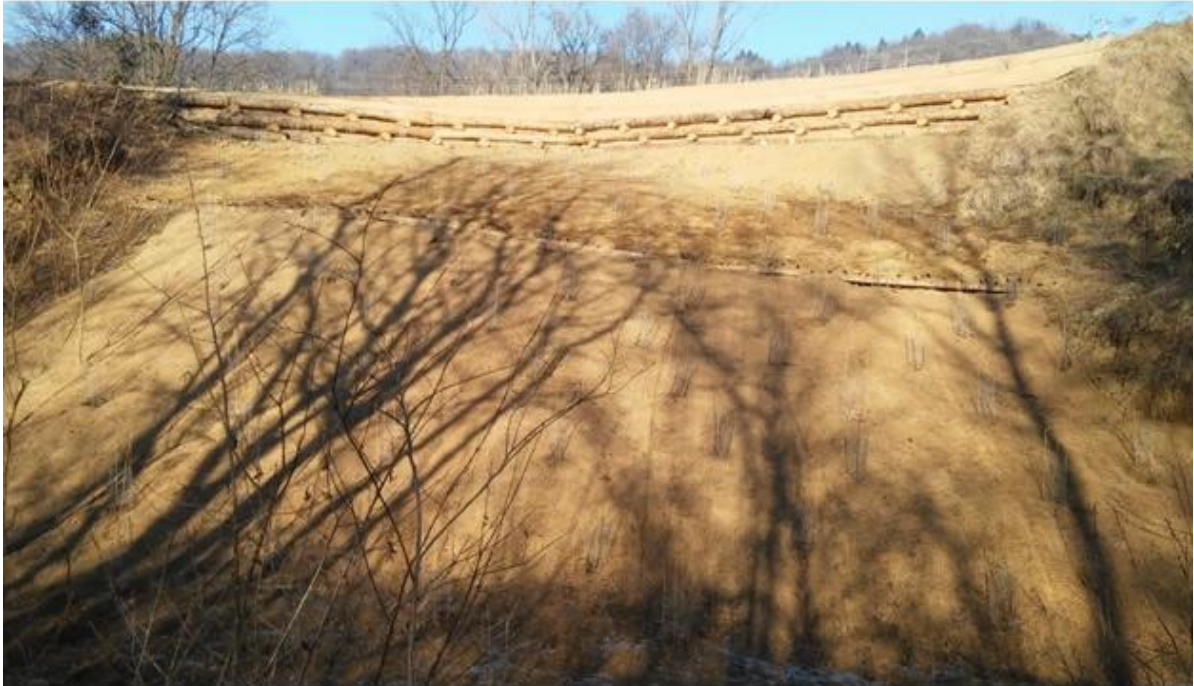
Figura 13.16 - Frana di Cascina Pila – cfr. didascalia Fig. 13.15

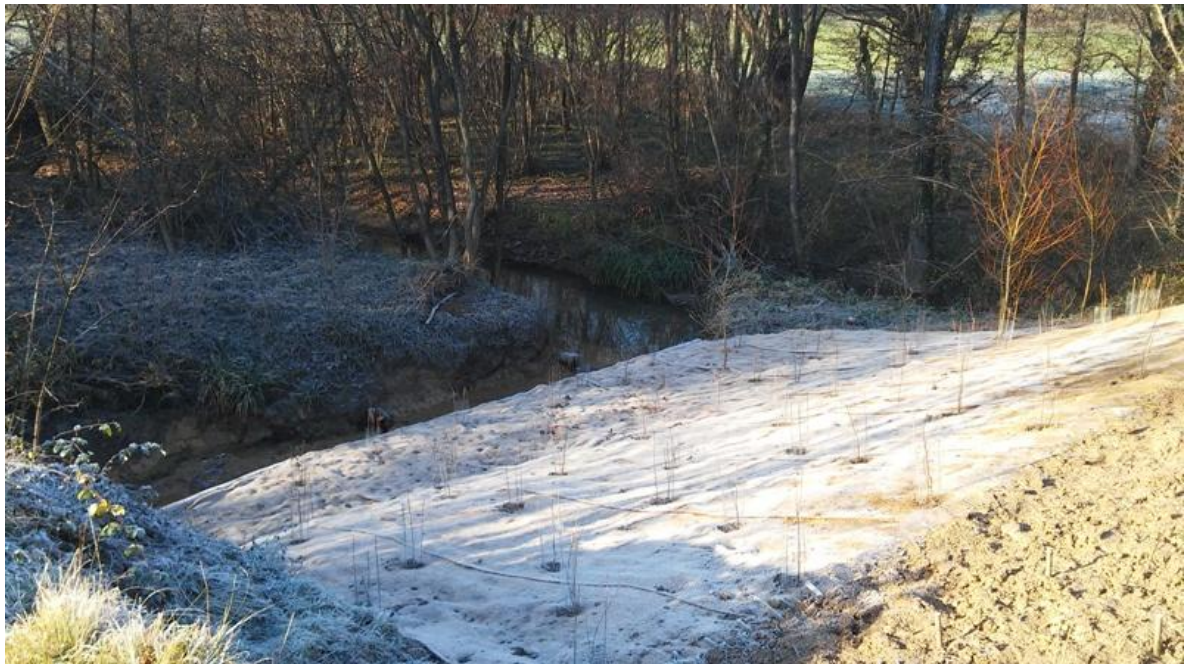
Figura 13.17 - Frana di Cascina Pila – riprofilatura e stabilizzazione del corpo frana con piantumazione

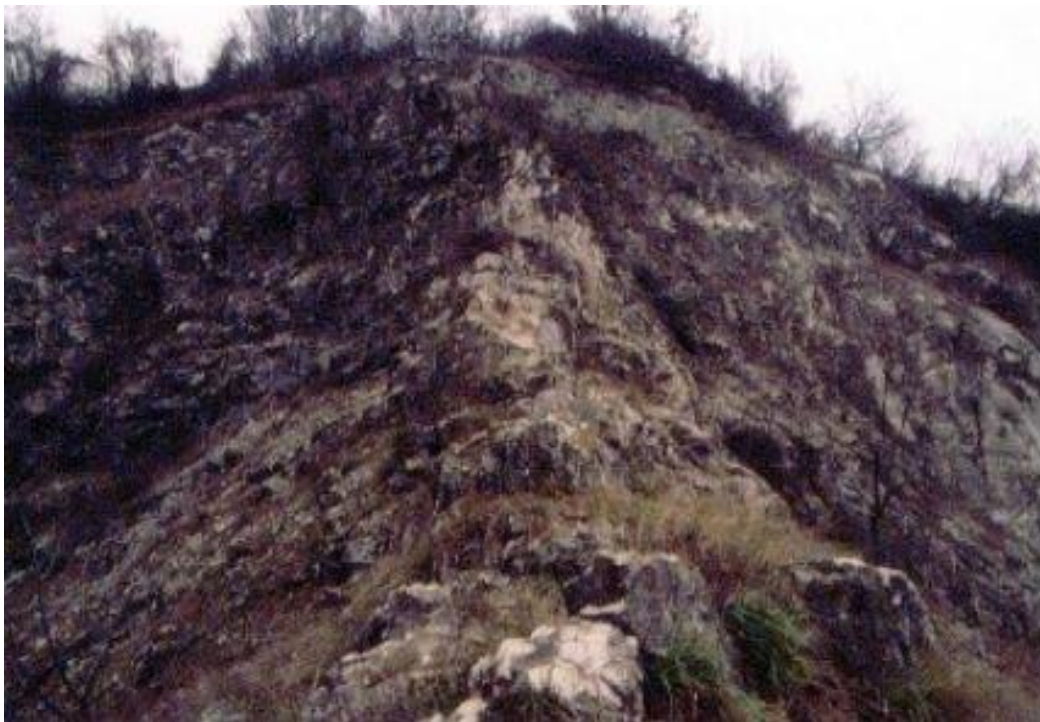
Figura 13.18 - Ex cava di pietra – pareti rocciose sub-verticali potenziale sorgente di crollo di blocchi singoli o in massa

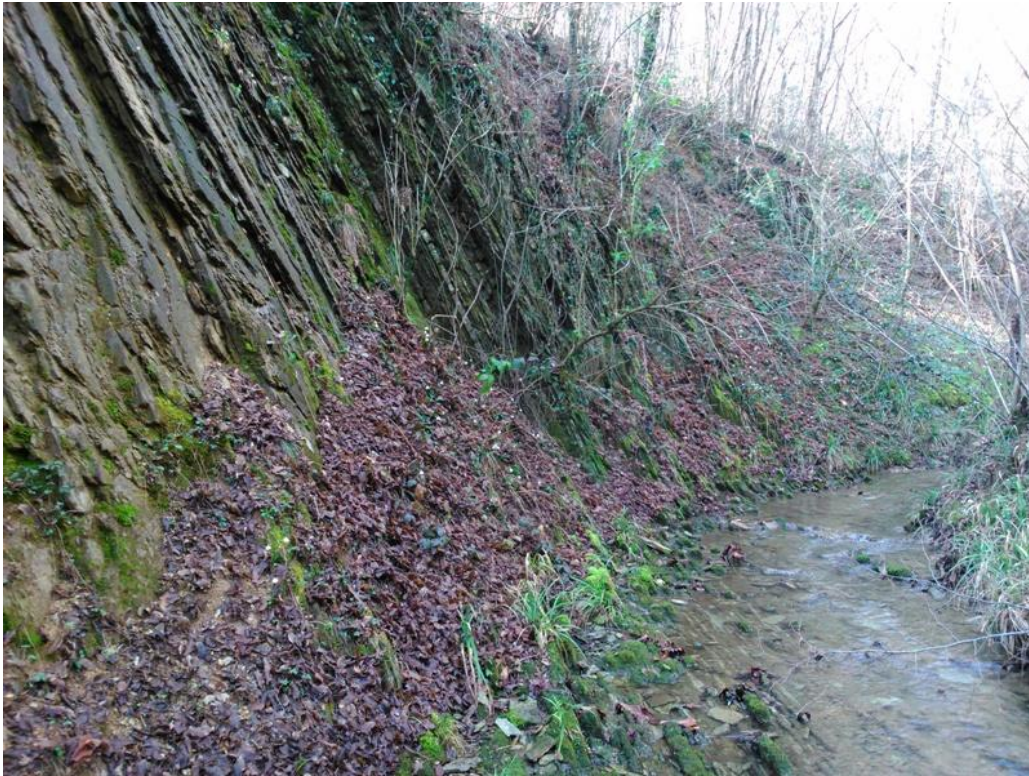
Figura 13.19 - T. Molgoretta – parete rocciosa in destra idrografica potenzialmente sorgente di crollo di blocchi di roccia

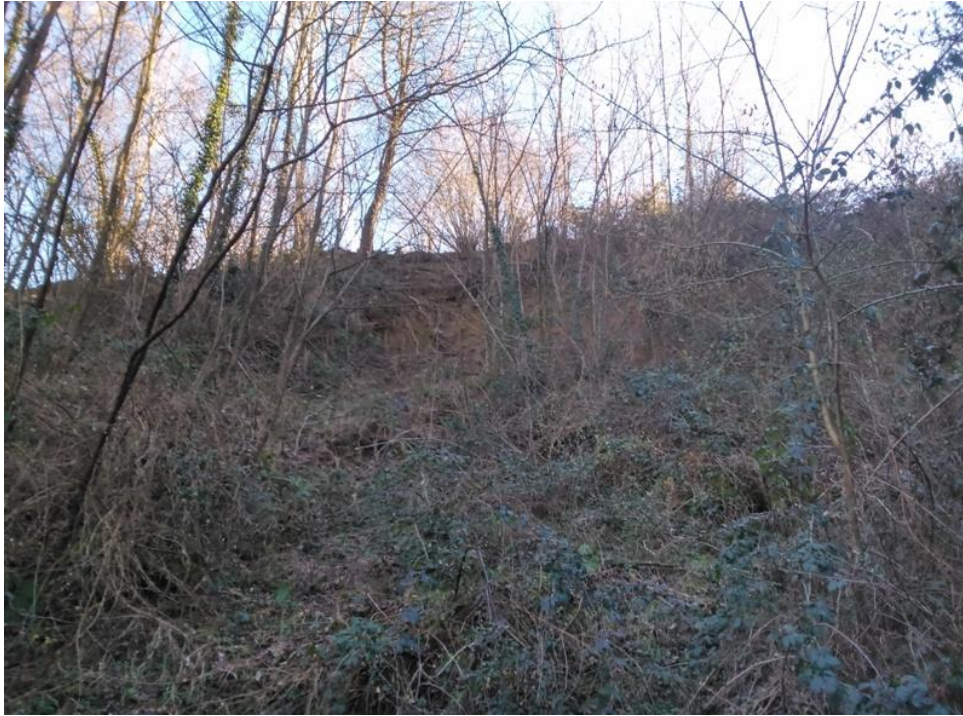
Figura 13.20 - T. Lavandaia – porzione di versante in destra idrografica tra il campo sportivo e la porzione meridionale della zona industriale interessato da frane attive e franosità diffusa della coltre superficiale

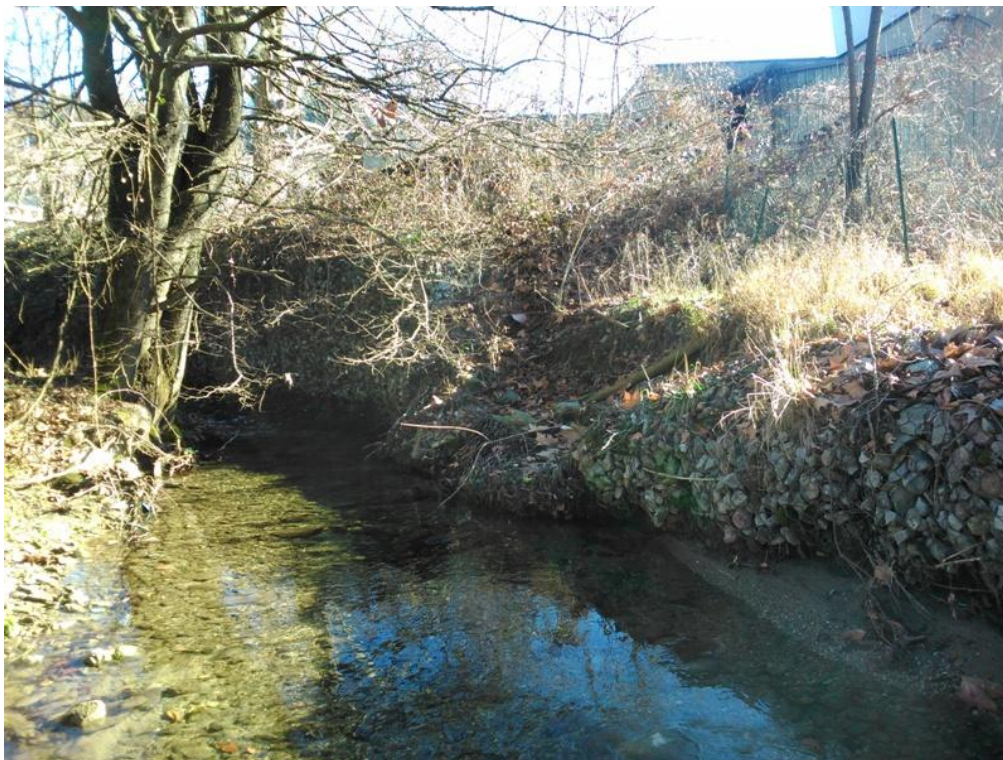
Figura 13.21 - T. Lavandaia – gabbionate ammalorate franate in alveo

Alcuni esempi delle situazioni descritte sono riportati nelle seguenti Figure 13.21, 13.22, 13.23, 13.24 e 13.25.

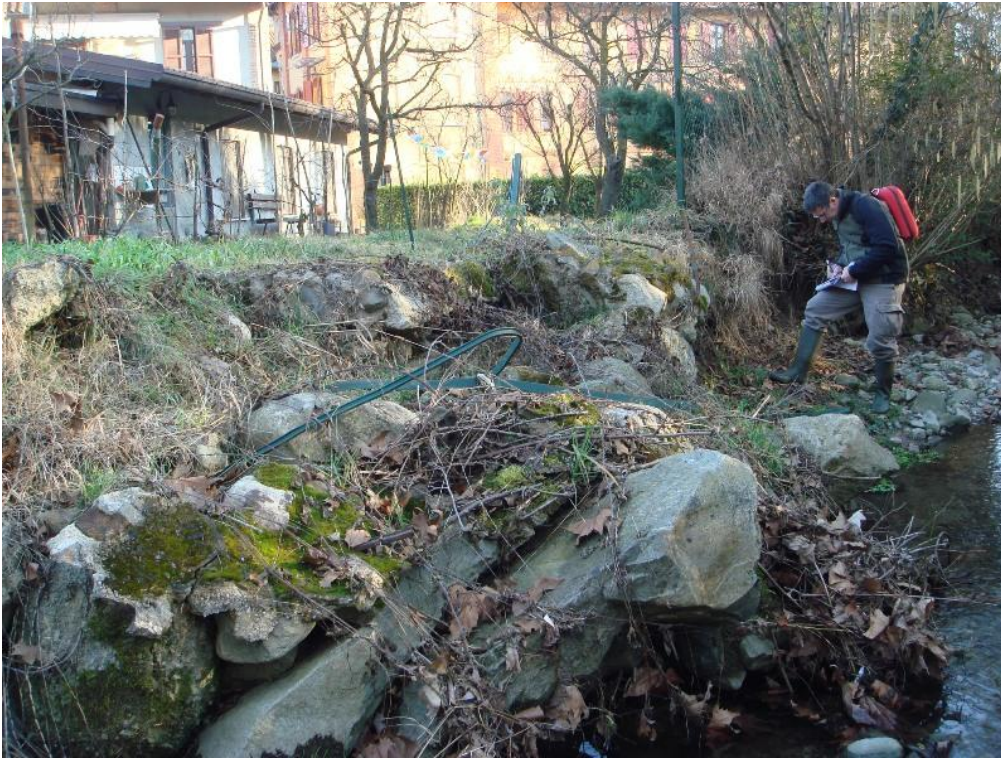
Figura 13.22 - T. Lavandaia – muri/scogliera di difesa spondale franate in alveo

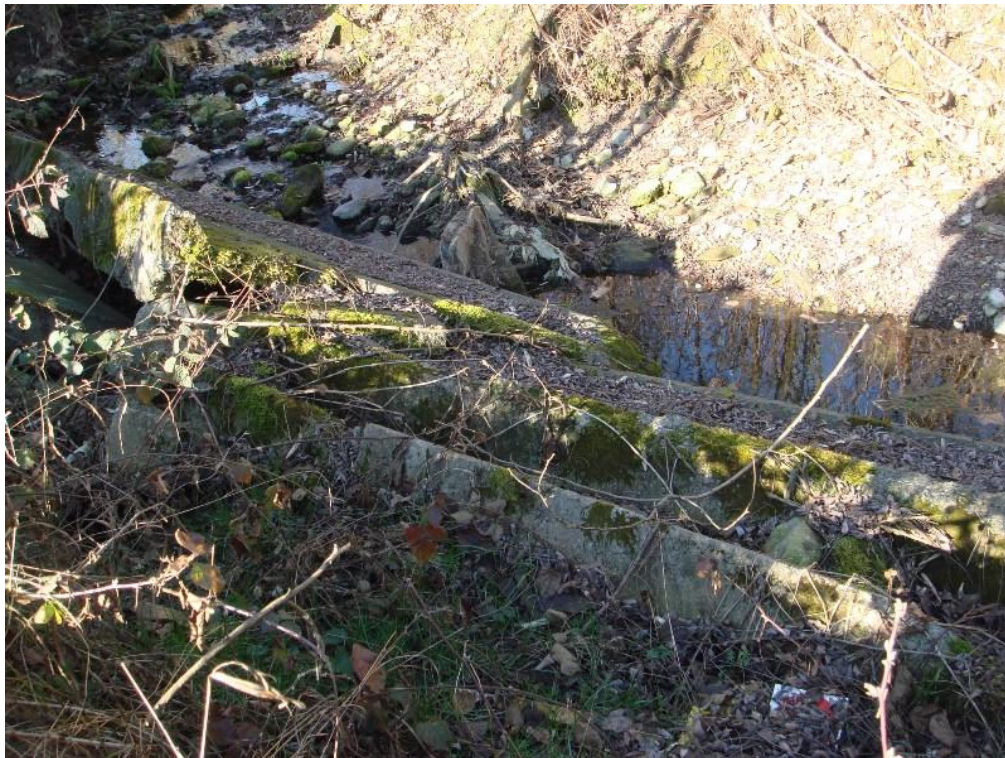
Figura 13.23 - R. Nava – pannelli in cls a protezione meandro esterno franati in alveo

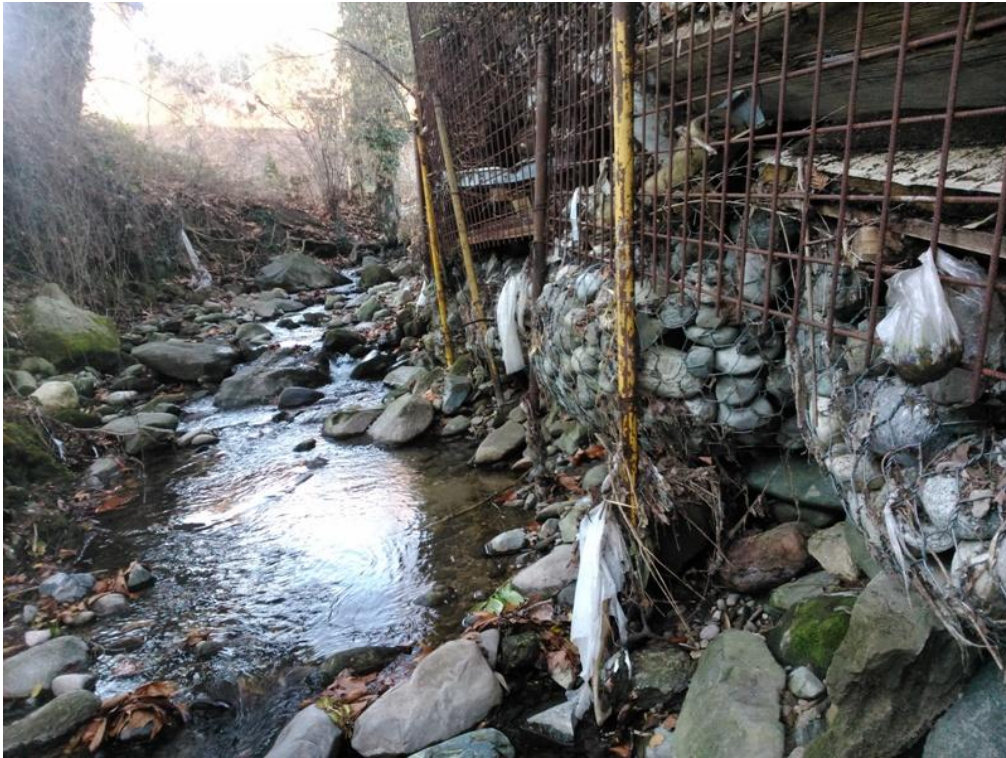
Figura 13.24 - T. Lavandaia – interventi di difesa spondale fittizi e di dubbia funzionalità idraulica

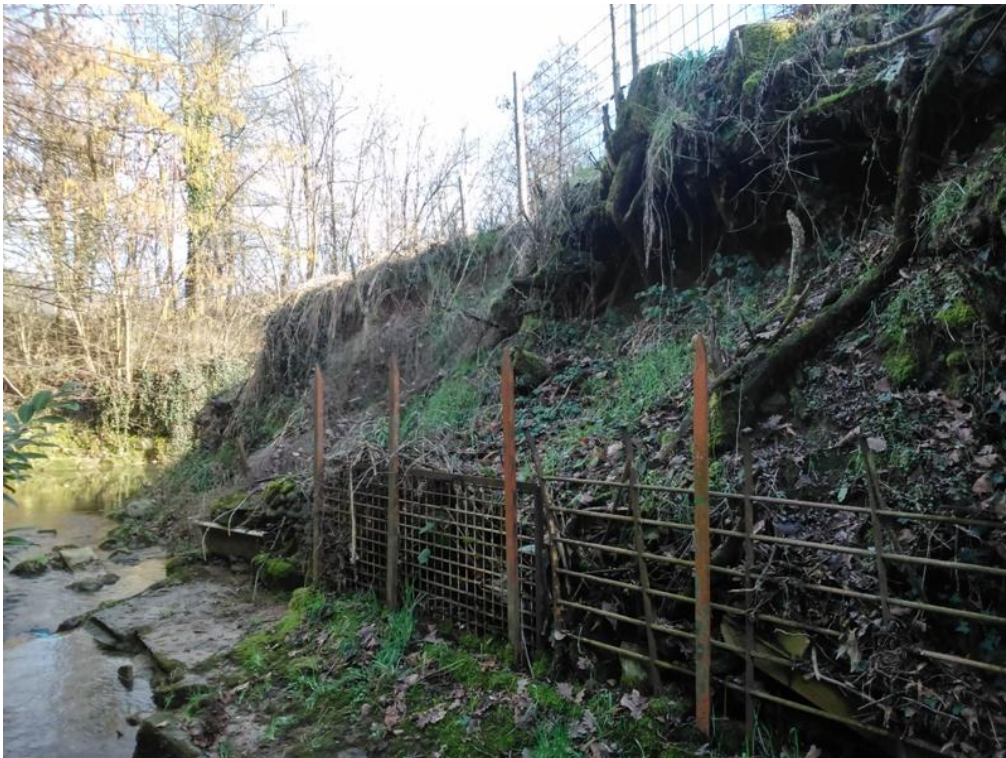
Figura 13.25 - T. Molgoretta – interventi di difesa spondale fittizi e di dubbia
