COMUNE DI MISSAGLIA

STUDIO DELLA COMPONENTE GEOLOGICA, IDROGEOLOGICA E SISMICA DEL TERRITORIO COMUNALE DI MISSAGLIA (PROVINCIA DI LECCO)

ALLEGATO 6 - SCHEDE CENSIMENTO FRANE

SETTEMBRE 2018

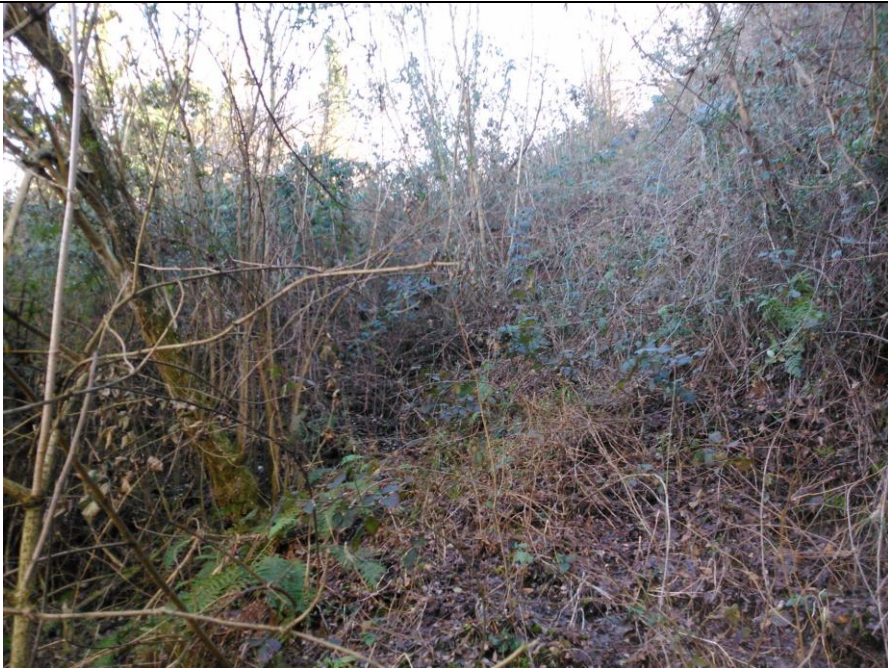
<p>Foto</p>

ATTIVA		Sintomi di attività	
		rigonfiamenti	
		cedimenti di blocchi	
		superfici di movimento non alterate	X
		vegetazione assente o abbattuta	
		variazioni portata acque	
		lesioni a manufatti	
		fratture aperte	
		colate di detrito e/o terra al piede	X
RIATTIVATA		Parzialmente	Totalmente
	per:	Nicchia	Accumulo
	arretramento		
	estensione laterale		
	avanzamento		
INATTIVA QUIESCENTE			
INATTIVA STABILIZZATA

NICCHIA	ACCUMULO
Arretramento	X	
Estensione laterale		
Avanzamento		
Rimobilizzazione totale		
Stabilizzazione

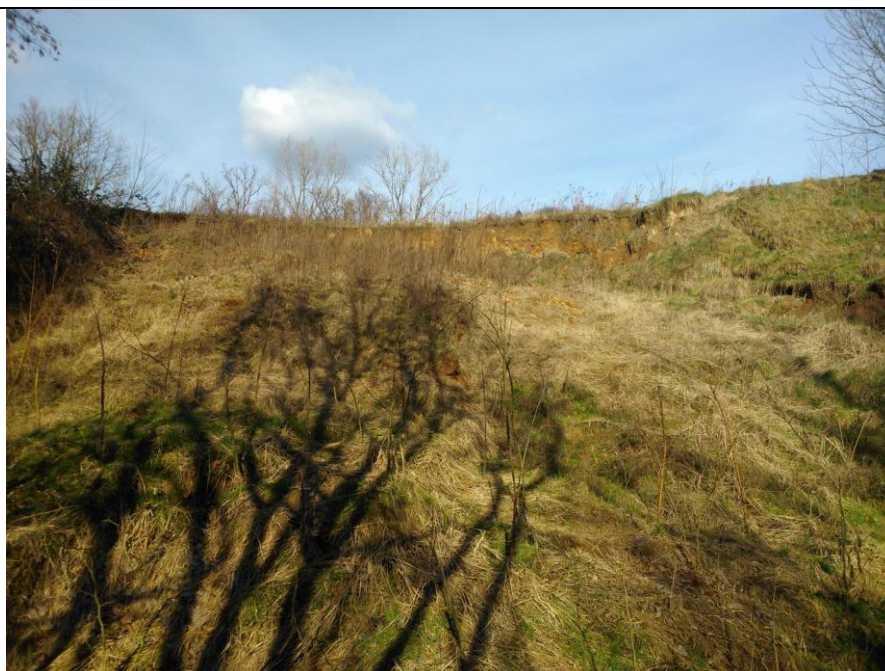
Foto

ATTIVA		Sintomi di attività				
			rigonfiamenti			X
			cedimenti di blocchi			
			superfici di movimento non alterate			X
			vegetazione assente o abbattuta			X
			variazioni portata acque			
			lesioni a manufatti			
			fratture aperte			
		colate di detrito e/o terra al piede			X	
RIATTIVATA		per: arretramento estensione laterale avanzamento	Parzialmente		Totalmente	
			Nicchia	Accumulo	Nicchia	Accumulo
INATTIVA QUIESCENTE						
INATTIVA STABILIZZATA		X

Stato di fatto prima degli interventi di sistemazione

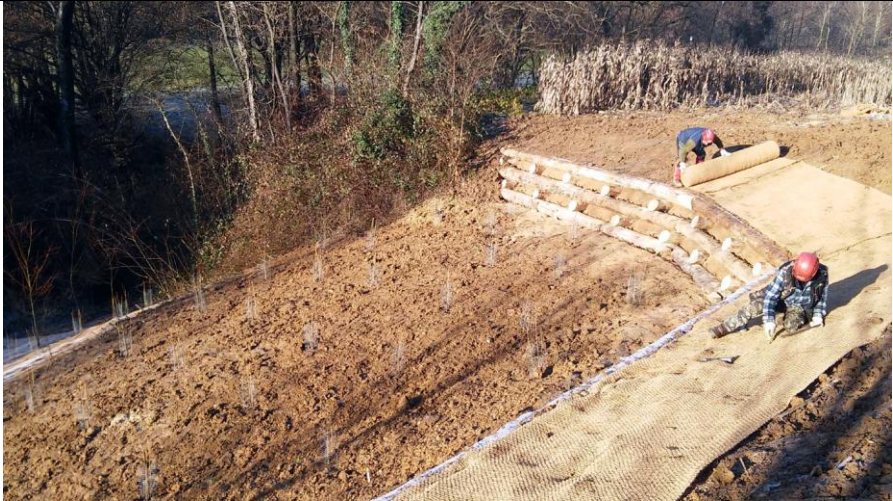
<p>Stato di fatto durante gli interventi di sistemazione</p>
Sezioni	
Altro

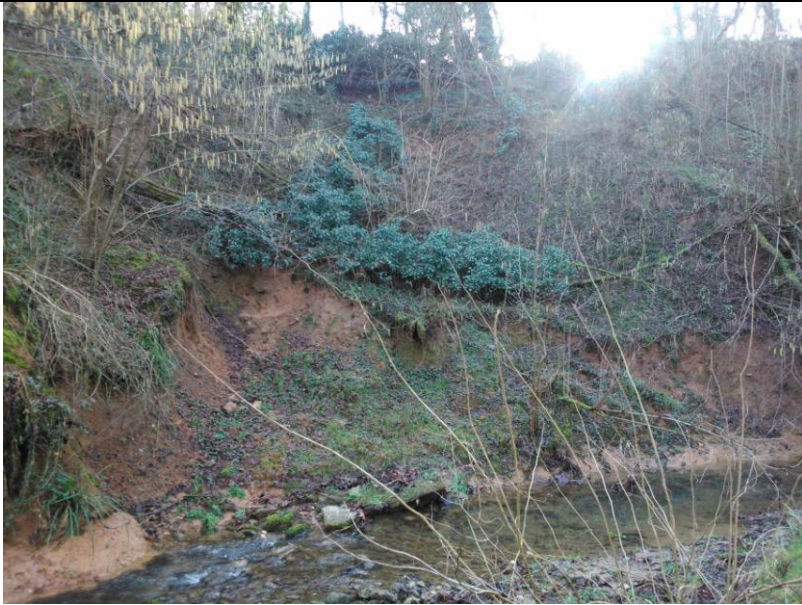
<p>The photograph shows a riverbank with dense, overgrown vegetation, including tall grasses and shrubs. A small stream flows in the foreground, and the background shows more trees and foliage. The scene is captured in a natural, somewhat overcast light.</p>
<p>Sezioni</p>	
<p>Altro</p>

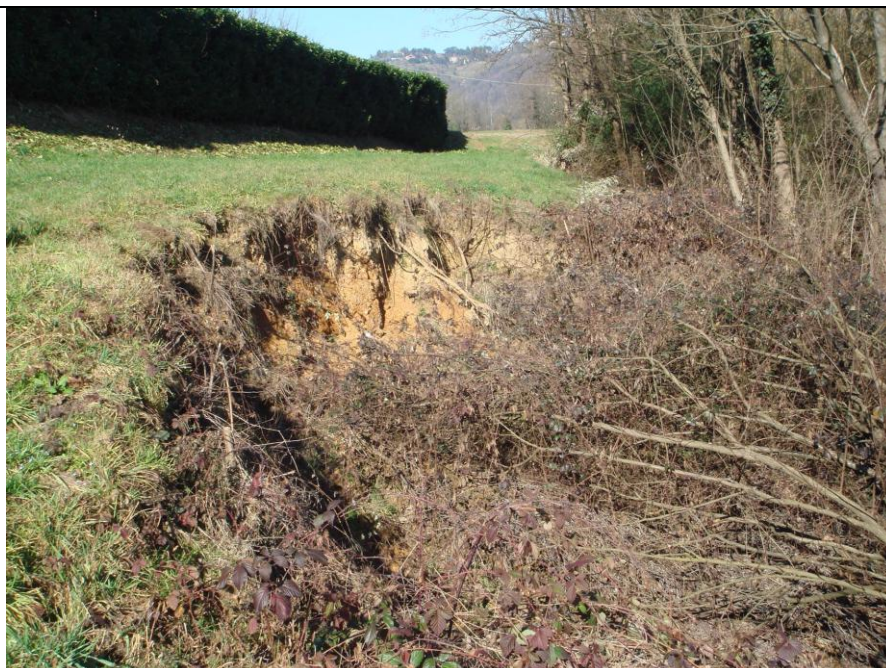
Foto

Stato di fatto prima degli interventi di stabilizzazione

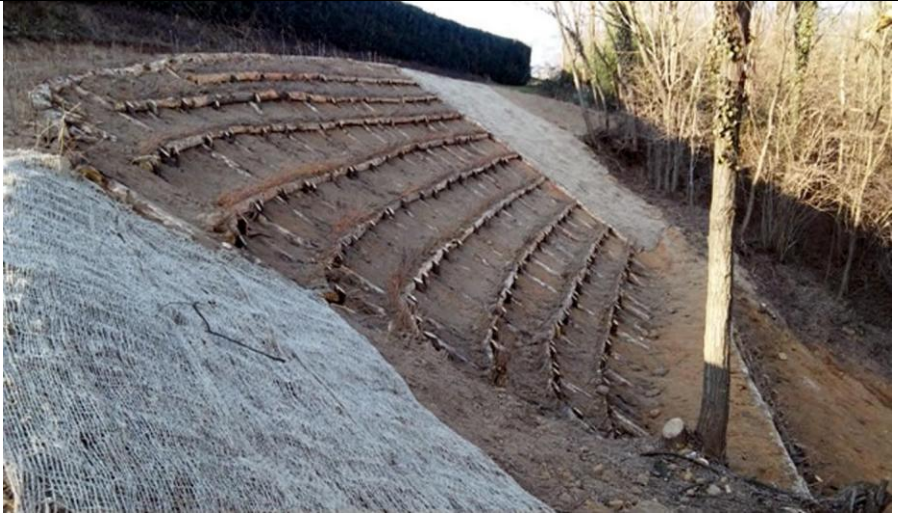
<p>Stato di fatto dopo gli interventi di stabilizzazione</p>
Sezioni	
Altro
