COMUNE DI MISSAGLIA

**INDAGINI GEOLOGICHE, GEOMORFOLOGICHE E IDROLOGICHE DI ALCUNI AMBITI
TERRITORIALI CHE HANNO MANIFESTATO CRITICITA' AI FINI DELLA LORO
MESSA IN SICUREZZA**

EG/R1/0616/CMC/MA

GIUGNO 2016

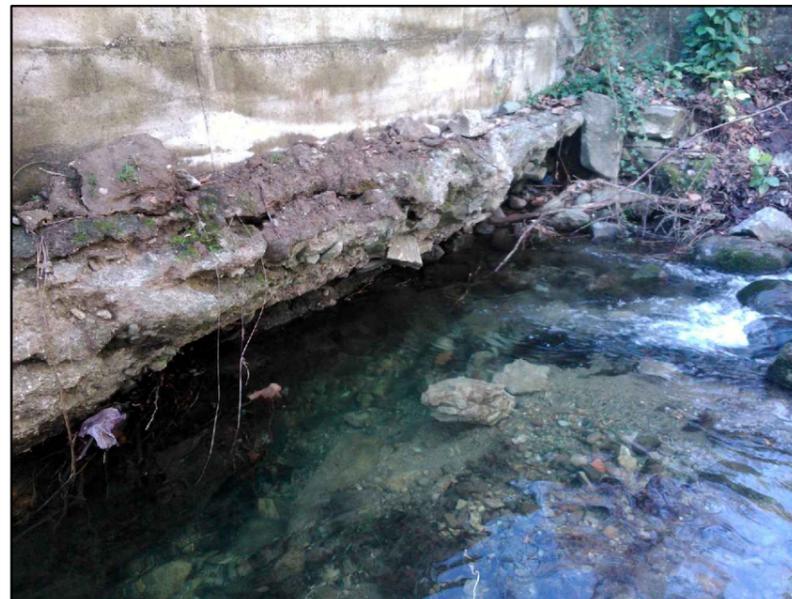
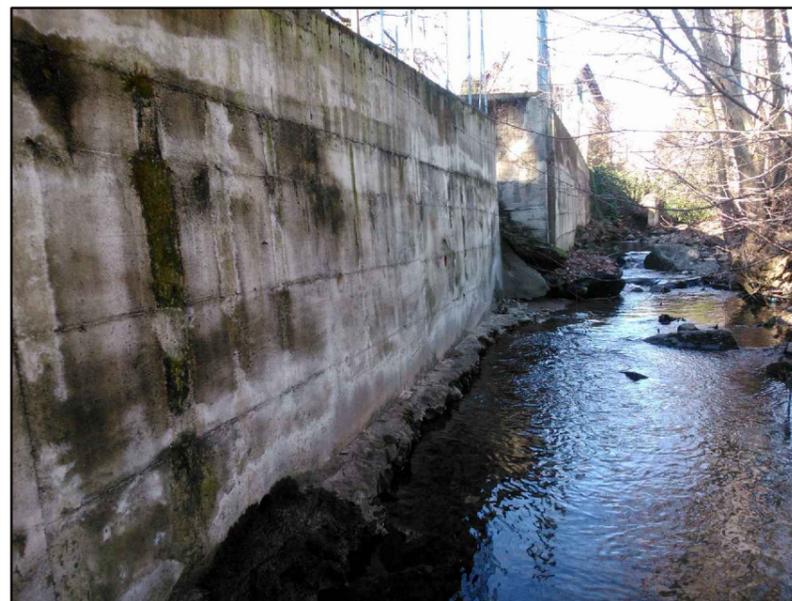
Documentazione fotografica (LN13-LN15)

La conseguente mancanza di appoggio alla base del manufatto ha inoltre provocato una fessurazione verticale consistente in posizione mediana rispetto allo sviluppo del tratto interessato dallo scalzamento.

Il muro si ubica immediatamente a valle di una curva a gomito verso Est di 90 gradi, per cui risulta perpendicolare alla direzione della corrente.

E' apprezzabile una cospicua aliquota di materiale grossolano depositato in alveo, ghiaia, ciottoli e blocchi pluridecimetri e metrici (sovralluvionamento) con conseguente diminuzione della sezione di deflusso utile.

1. Realizzazione di un'opera di difesa spondale tipo scogliera in massi ciclopici o muro in terra armata in sostituzione all'esistente muro in c.a., in grado di assicurare il drenaggio delle acque a tergo; inclinazione massima del fronte non superiore a 70 gradi.
2. Predisposizione di un cordolo di fondazione in cemento armato su cui poggiare l'opera di difesa, sviluppato per tutto il tratto interessato dallo scalzamento per erosione. L'intervento non dovrà produrre una riduzione significativa della sezione di deflusso
3. Realizzazione in alveo di una mantellata/selciatone in pietrame legata dal malta cementizia, a guisa di protezione dall'erosione del cordolo di fondazione e del tratto d'alveo all'incirca prospiciente l'opera di difesa da realizzarsi
4. asportazione del materiale grossolano sedimentato in alveo a monte e a valle del tratto di interesse

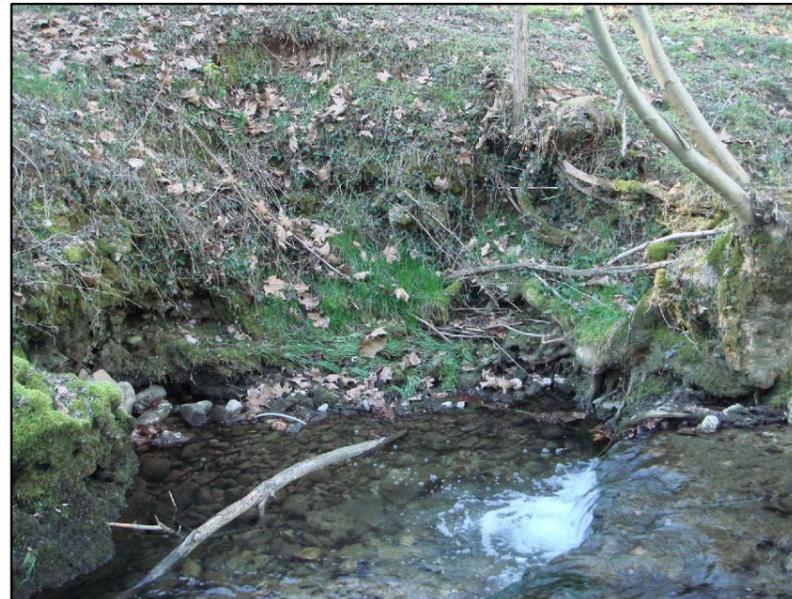
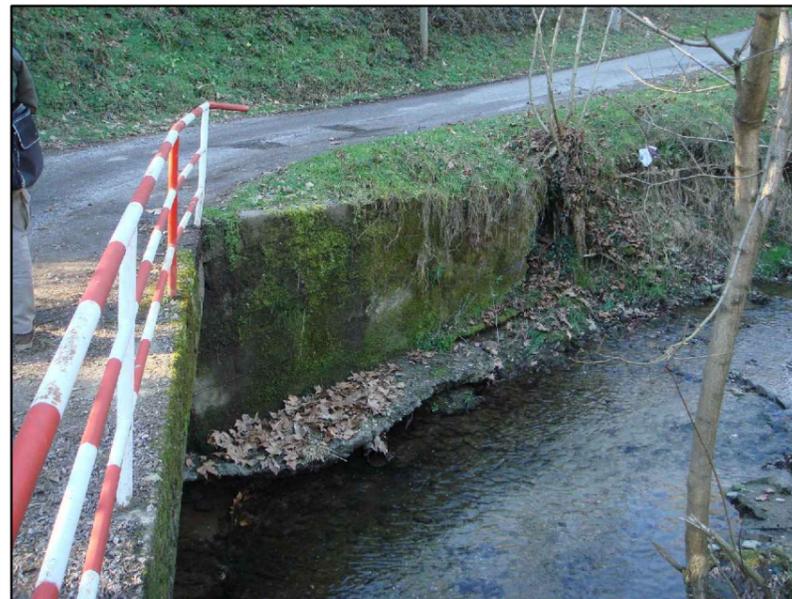
Documentazione fotografica (LS54-LS56)

1. Arretramento ciglio spondale in destra idrografica con parziali fenomeni di scalzamento alla base.
2. Scalzamento ed erosione alla base della spalla destra del ponte di accesso a Mulino Cattaneo

1. Realizzazione in destra idrografica di opera di difesa spondale (es. scogliera in massi ciclopici) per una lunghezza di circa 30 m
2. Consolidamento spalla destra ponte con messa in opera di interventi di protezione dai fenomeni erosivi (es. realizzazione selciato/mantellata di raccordo al fondo alveo).

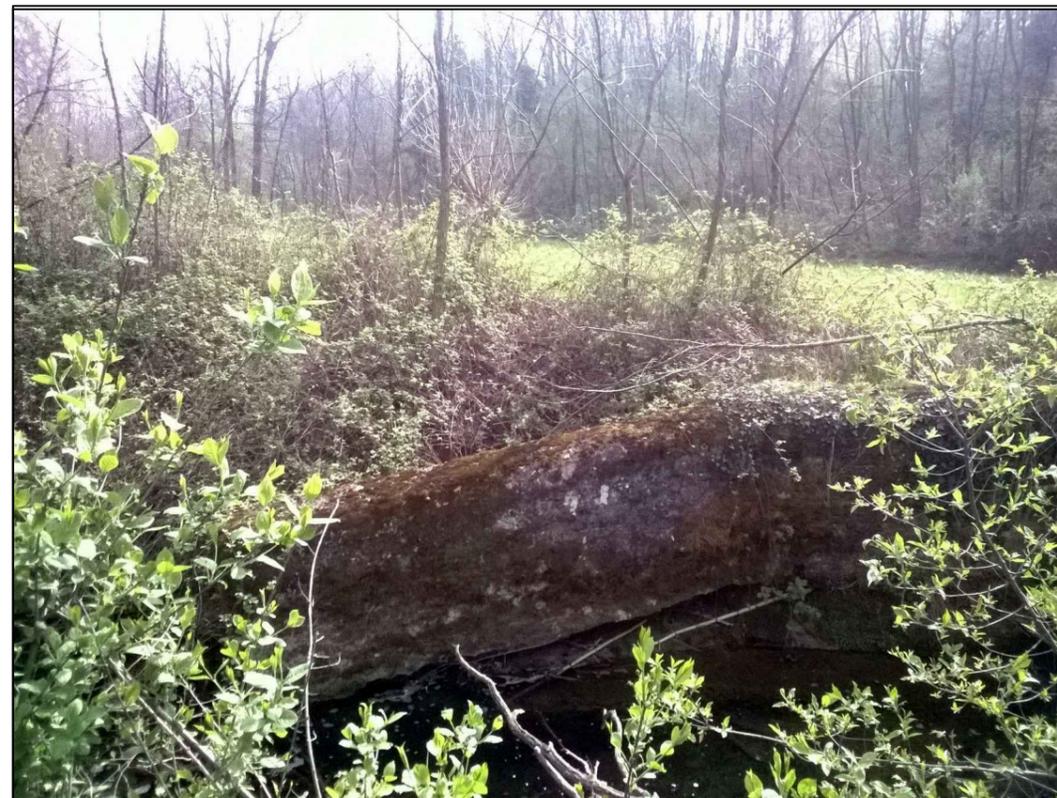
Documentazione fotografica (M33)

ROGGIA MOLGORETTA - N. 15

1. Rimozione immediata vecchio muro di protezione in cls crollato in alveo
2. Pulizia e taglio vegetazione arbustiva presente sulle sponde in sinistra e destra idrografica.
3. Minima riprofilatura sponda arginale in destra idrografica.

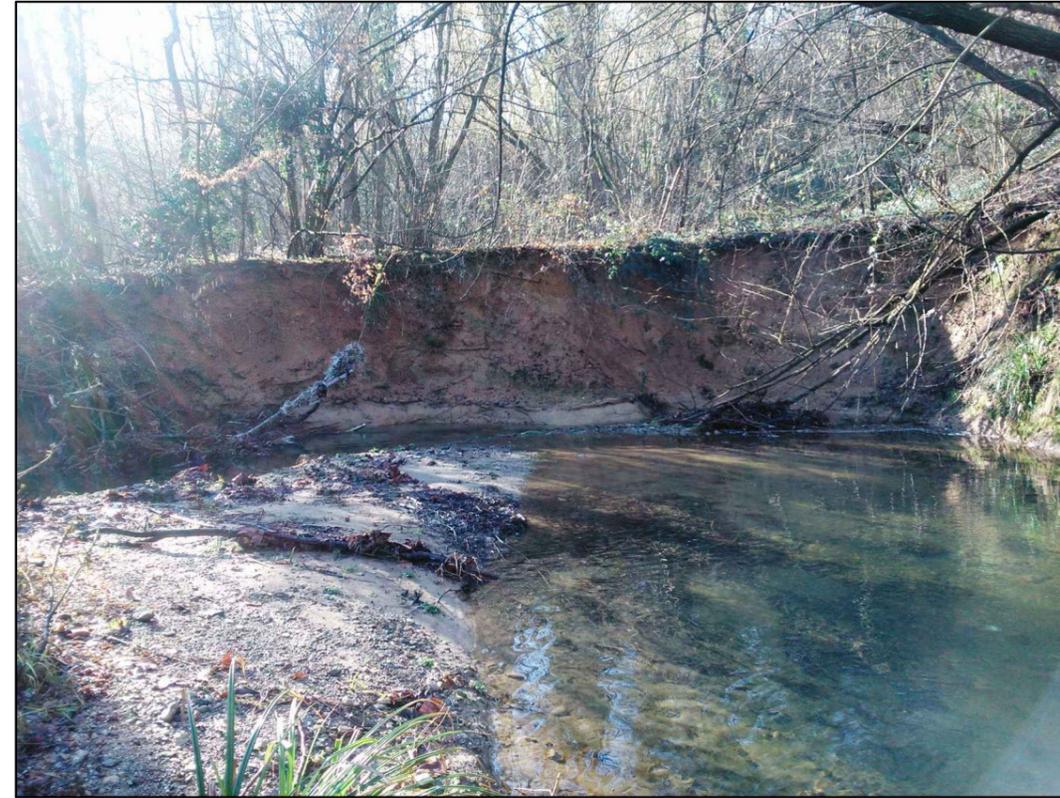
Documentazione fotografica (M28)

ROGGIA MOLGORETTA - N. 16

1. Pulizia e taglio vegetazione arbustiva presente in destra idrografica e riprofilatura della relativa sponda arginale.

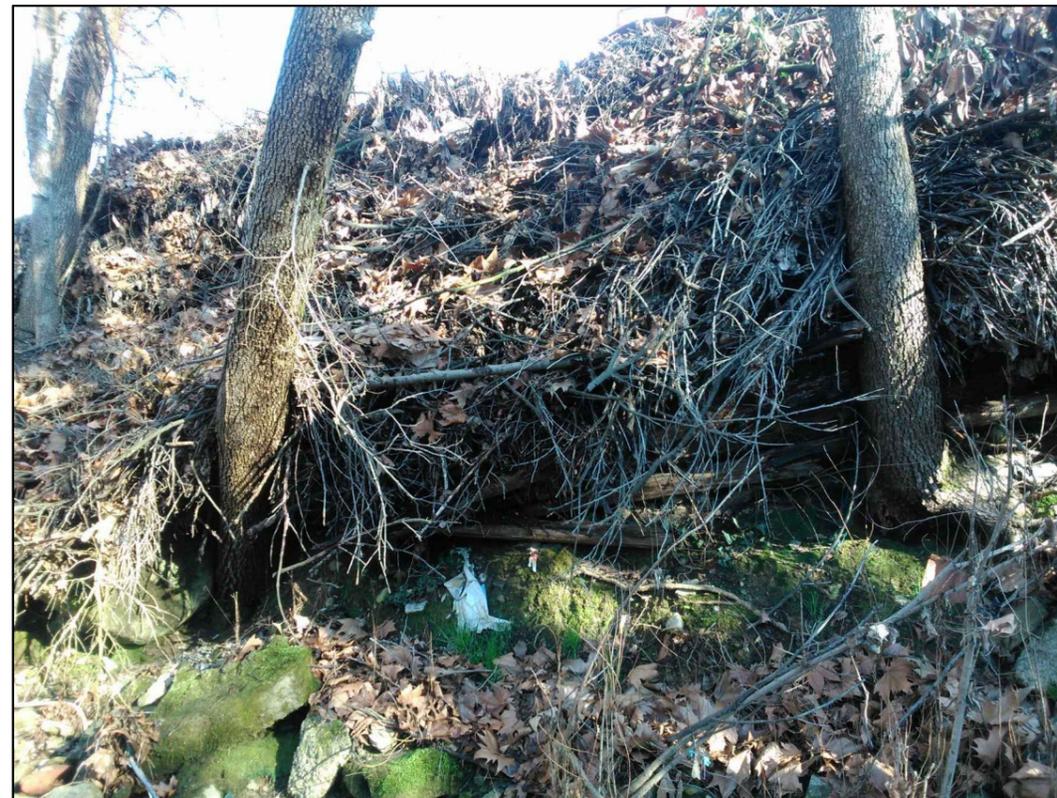
Documentazione fotografica (M29)

ROGGIA MOLGORETTA - N. 17

1. Rimozione accumulo di legname e vegetali di risulta
2. Pulizia e risagomatura sponda arginale sinistra
3. Ripristino del muro in pietrame ammalorato in sinistra idrografica

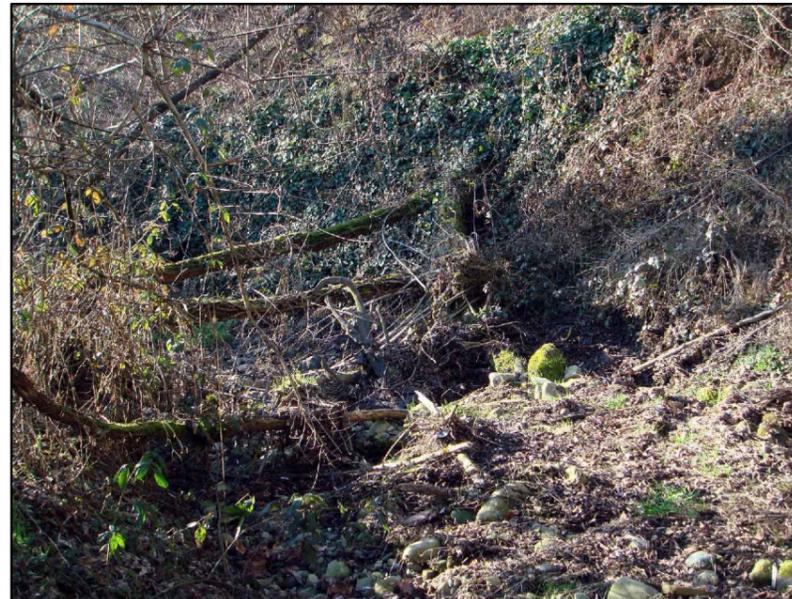
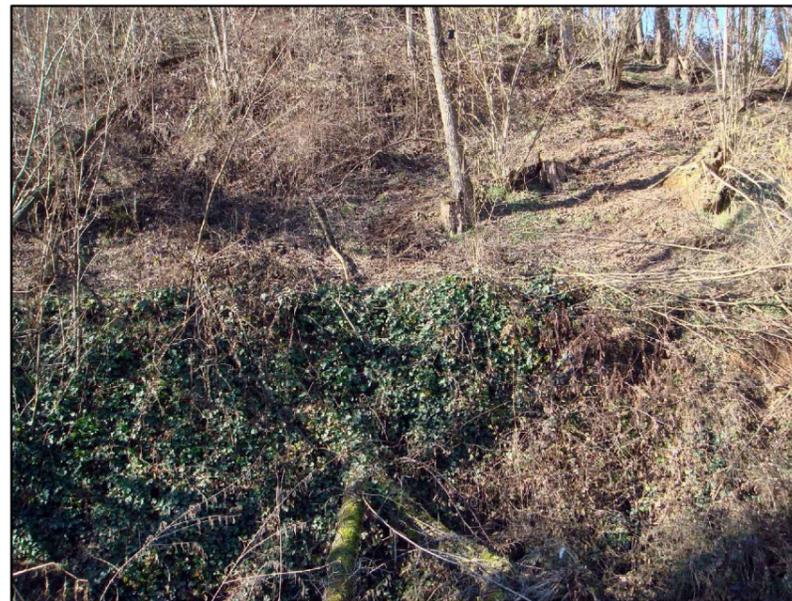
Documentazione fotografica (N4-N5)

ROGGIA NAVA - N. 1

1. Realizzazione in sponda destra alla base del versante interessato dal dissesto di una scogliera in massi ciclopici per una lunghezza complessiva di circa 30 m. In alternativa gabbionata o terra armata
2. Riprofilatura del versante a tergo con messa in opera di interventi di ingegneria naturalistica
3. Pulizia alveo dalla frazione grossolana del deposito alluvionale (blocchi) e rimozione flottanti

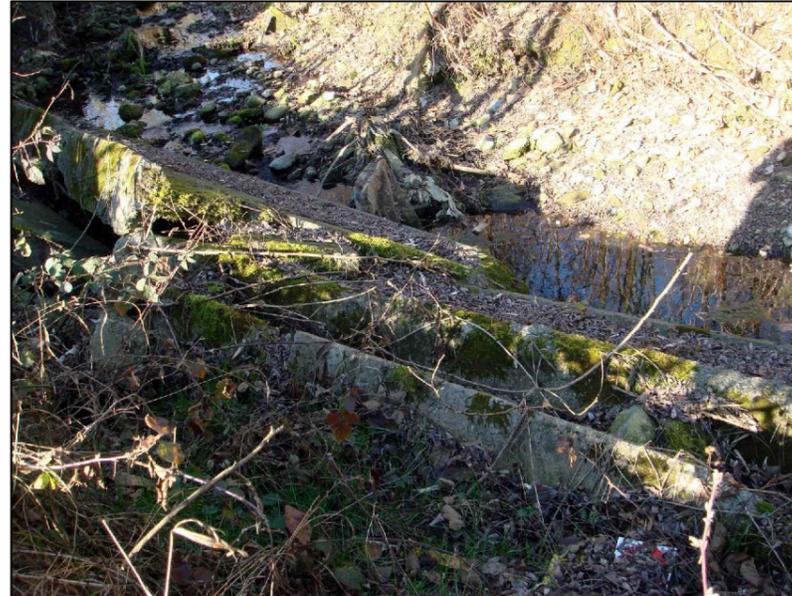
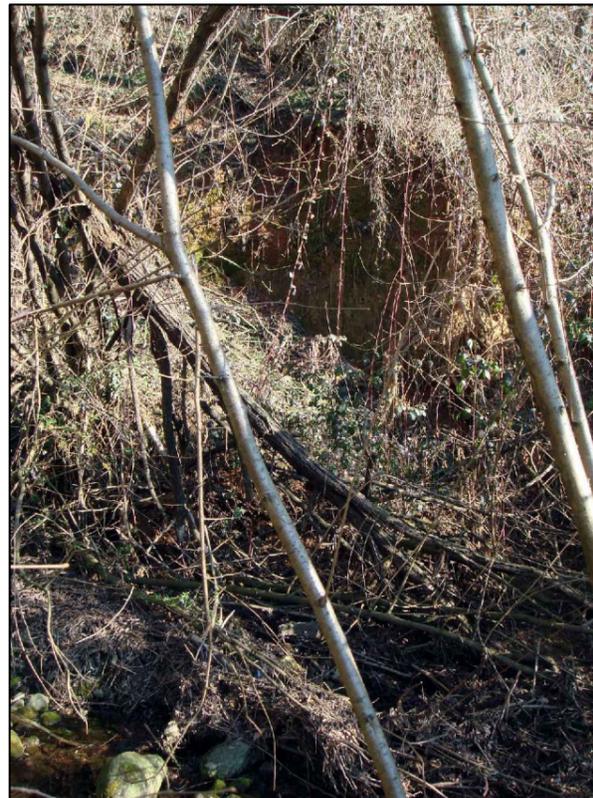
Documentazione fotografica (N8 - N9)

ROGGIA NAVA - N. 2

1. Realizzazione in sponda destra di una scogliera in massi ciclopici per una lunghezza complessiva di circa 30 m. In alternativa gabbionata o terra armata.
2. Realizzazione in sponda sinistra di una scogliera in massi ciclopici per una lunghezza complessiva di circa 40 m (in alternativa gabbionata o terra armata), con riprofilatura di parte del retrostante versante e consolidamento con interventi di ingegneria naturalistica.
3. Pulizia alveo e rimozione flottanti.

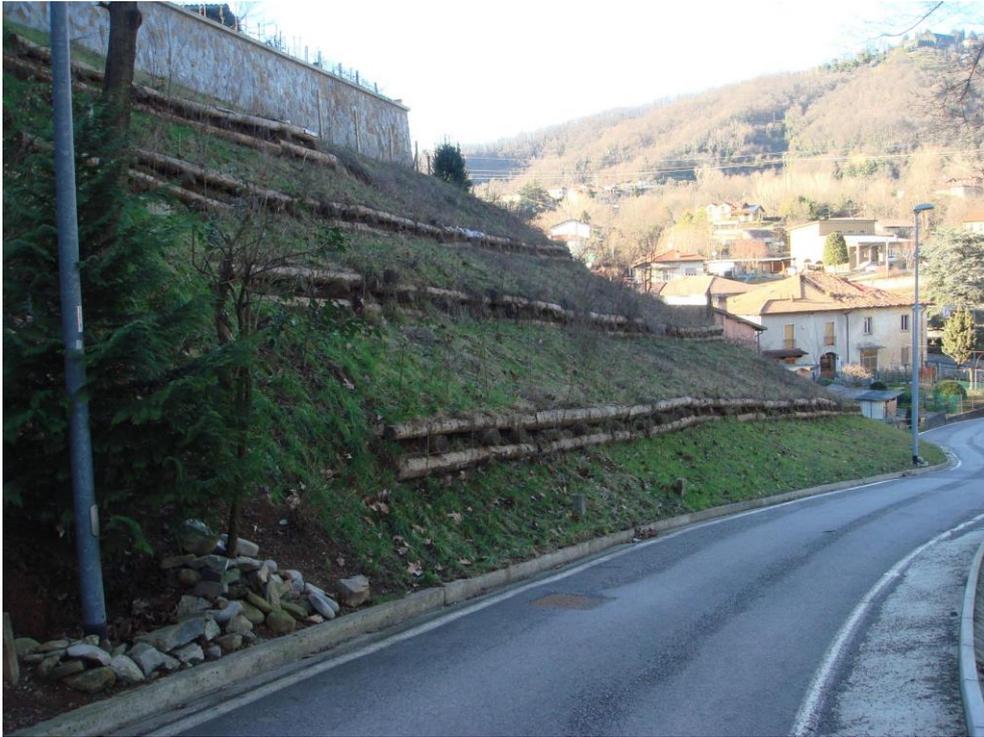
Foto BT2 - Frana via Butto: intervento di stabilizzazione/messa in sicurezza con interventi di ingegneria naturalistica. Collettamento di acque meteoriche al di sotto della strada con recapito nel T. Molgoretta a valle del ponte stradale

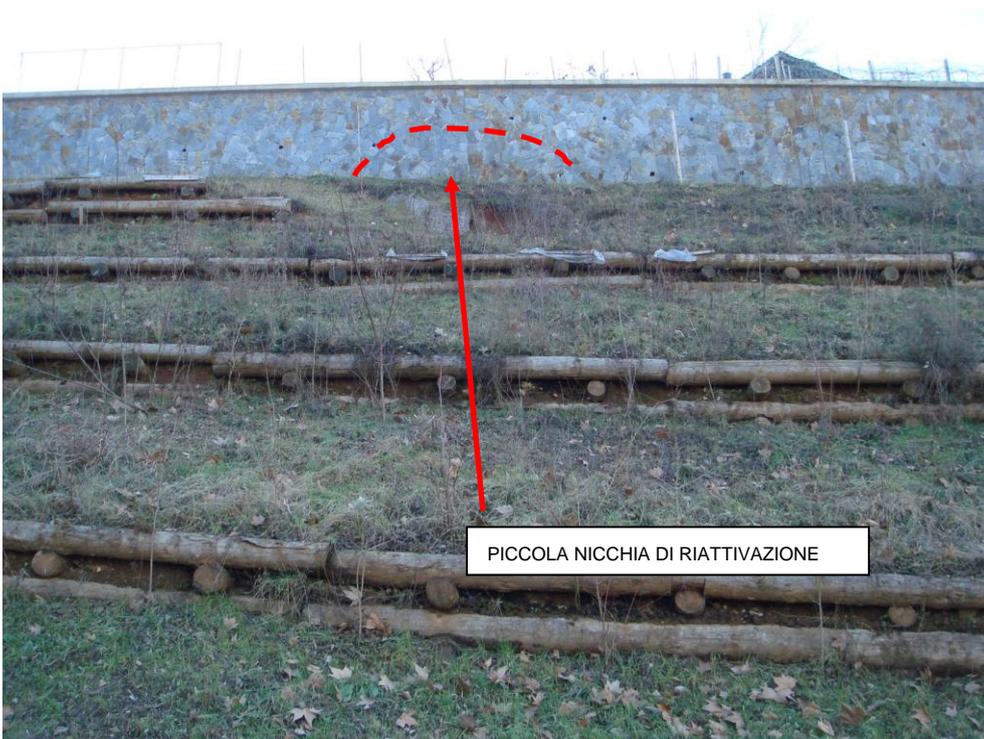
Foto BT3 - Frana via Butto: intervento di stabilizzazione/messa in sicurezza con piccola riattivazione del dissesto superficiale

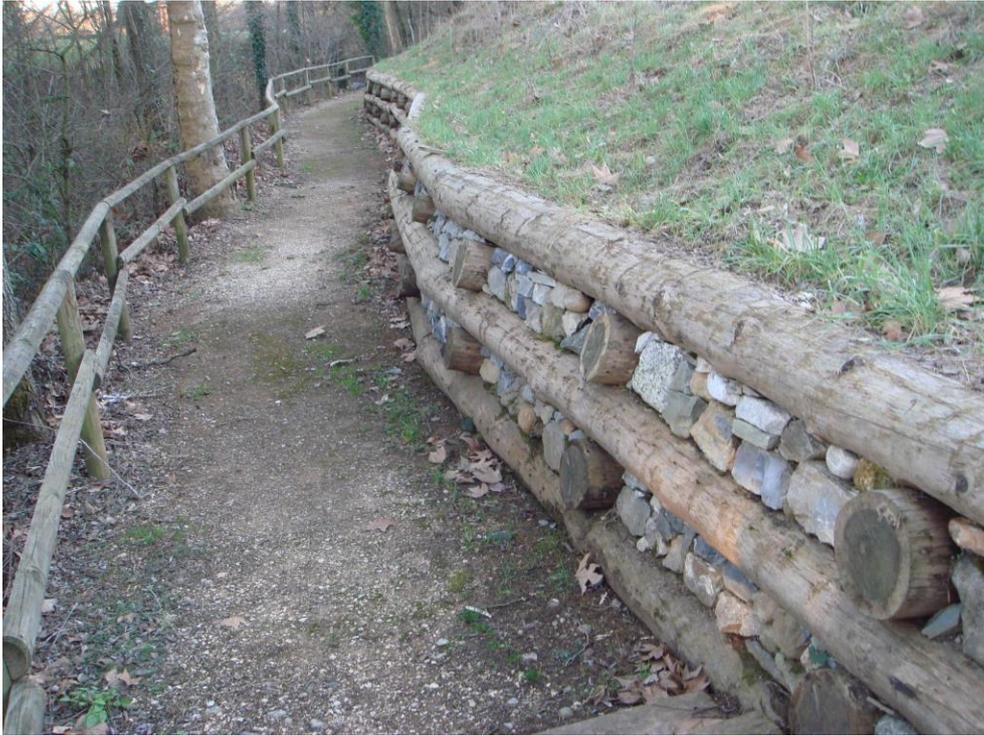
Foto BT7 - Frana via Butto: intervento di stabilizzazione/messa in sicurezza a valle di via Butto

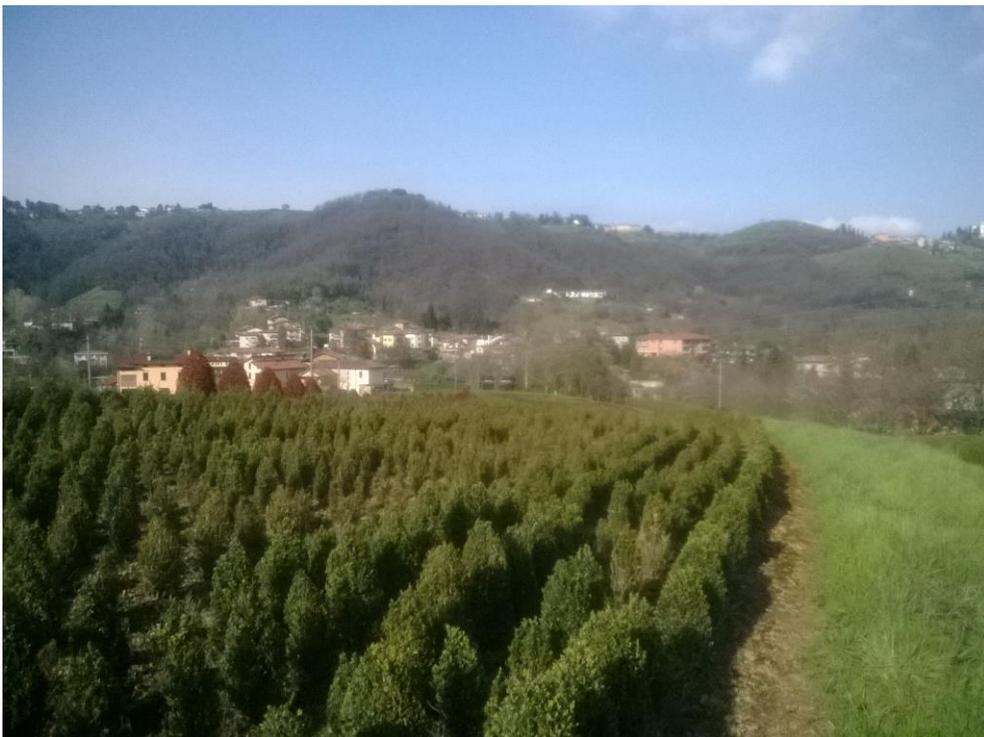
Foto BT9 – Pianalto Cascina Butto: terreni a bassa permeabilità che favoriscono lo scorrimento superficiale delle acque verso il nucleo rurale e lungo via Butto

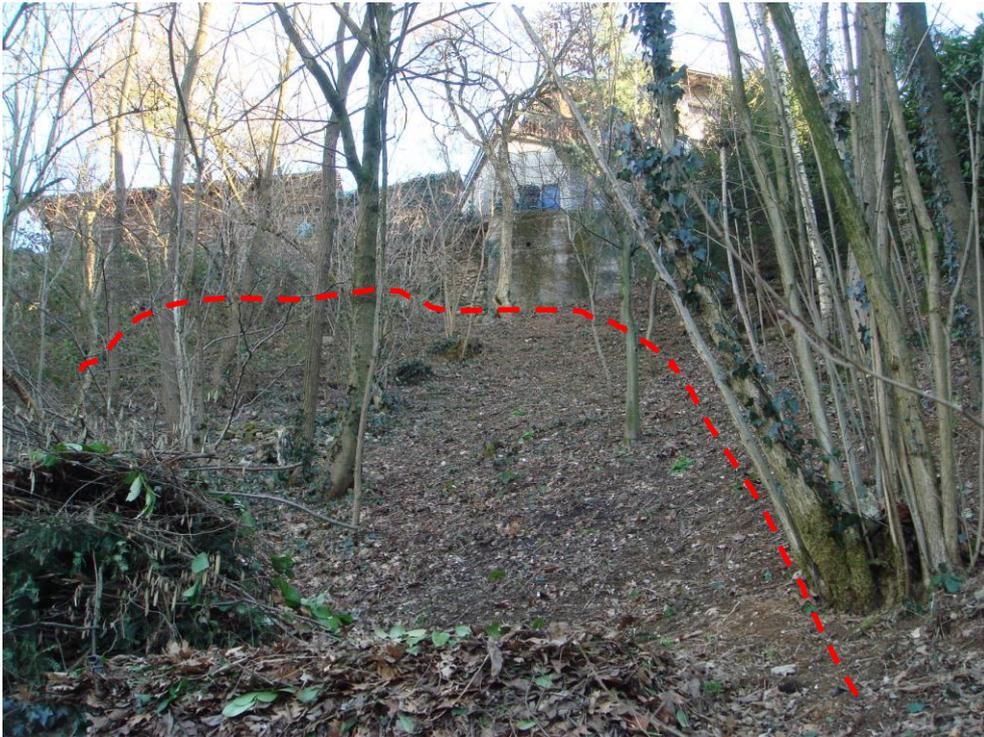
Foto BT4 - Paleofrana Cascina Butto: perimetrazione area di paleofrana (coronamento)

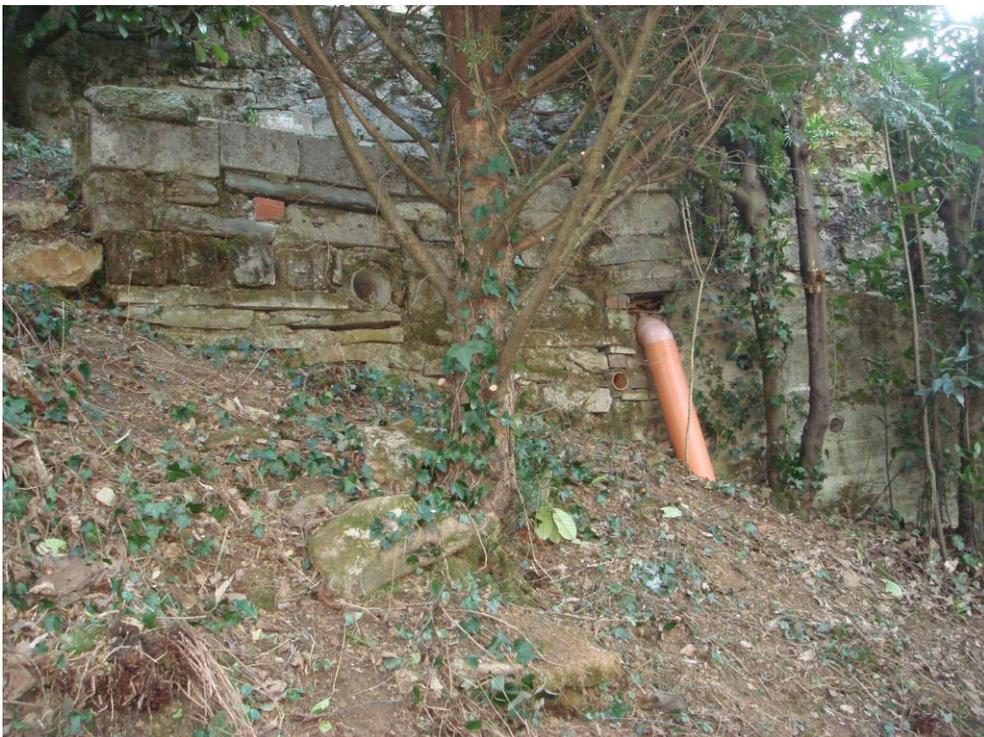
Foto BT5 - Paleofrana Cascina Butto: scarichi di acque meteoriche sul terreno al ciglio sommitale

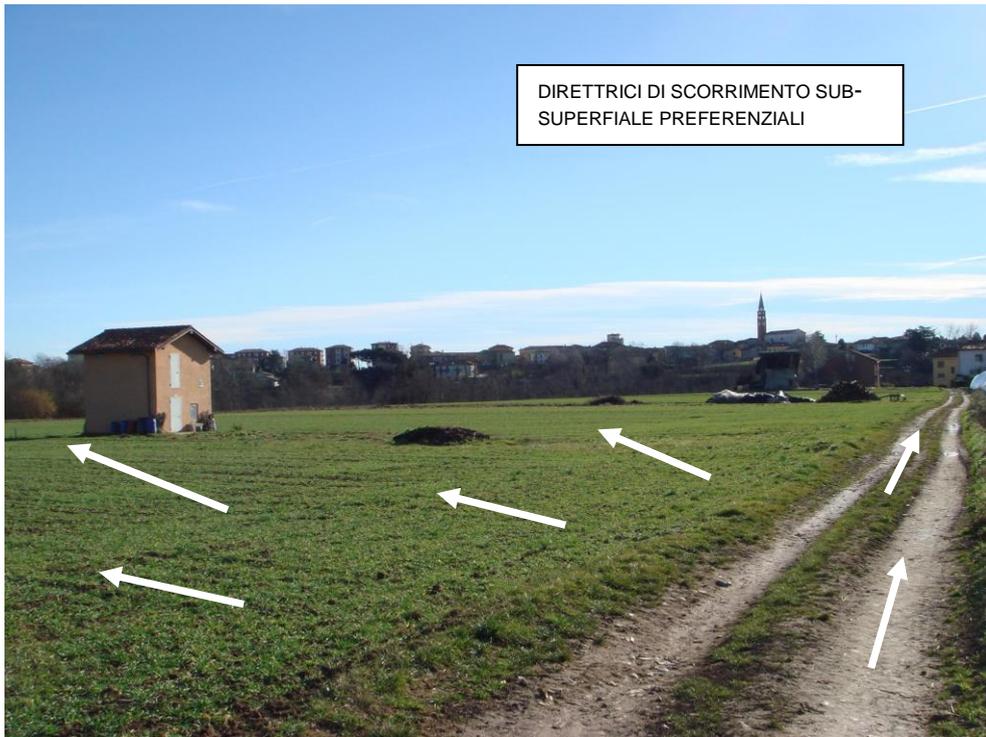
Foto OS1 - Ossola: carrareccia sul lato Nord delle serre, con aree prative digradanti verso la scarpata che si raccorda verso la valle di Nâves, sede di scorrimento sub-superficiale delle acque

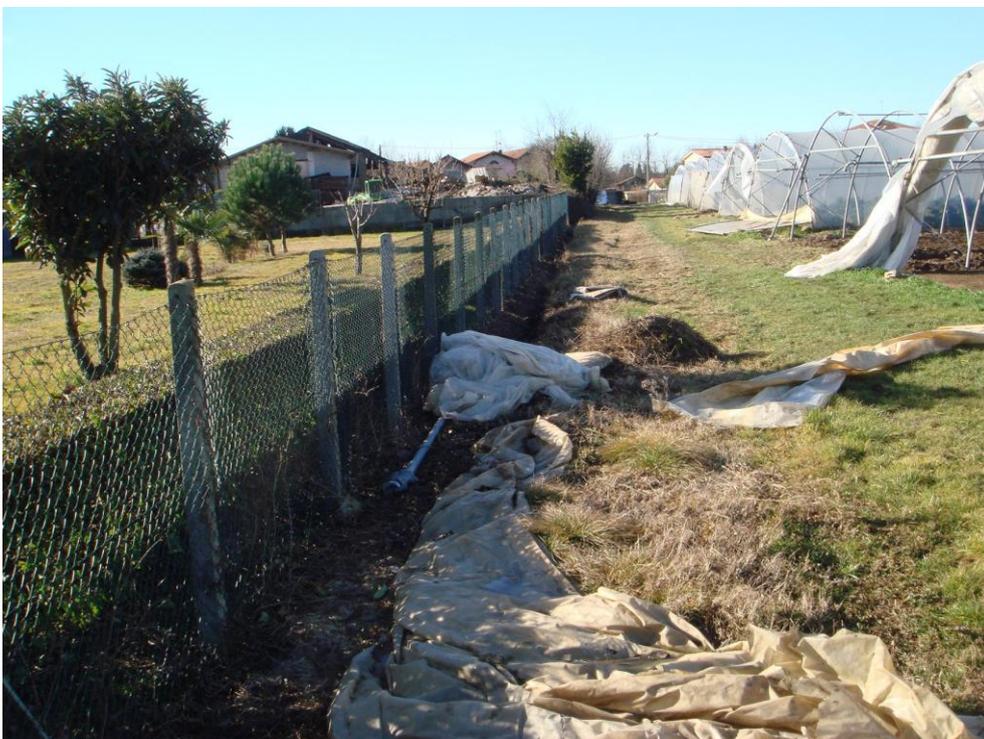
Foto OS3 - Ossola: fosso di raccolta delle acque di scolo lungo il limite di proprietà di valle dell'area agricola a serre

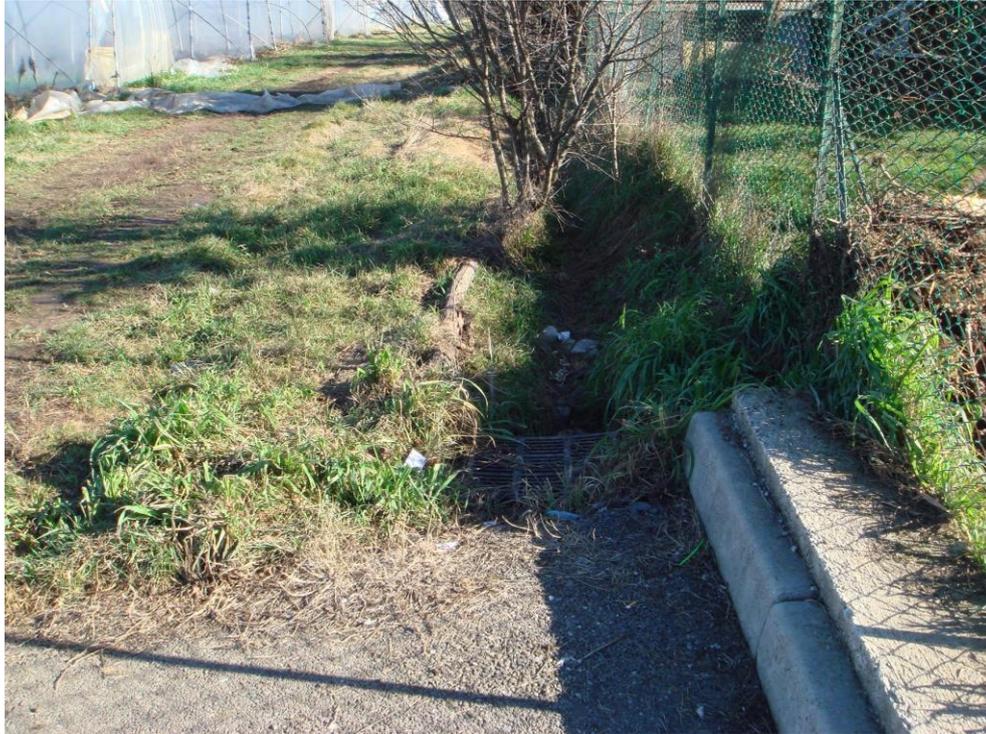
Foto OS4 - Ossola: fosso di raccolta delle acque di scolo lungo il limite di proprietà di valle dell'area agricola a serre in prossimità del raccordo con via Montello

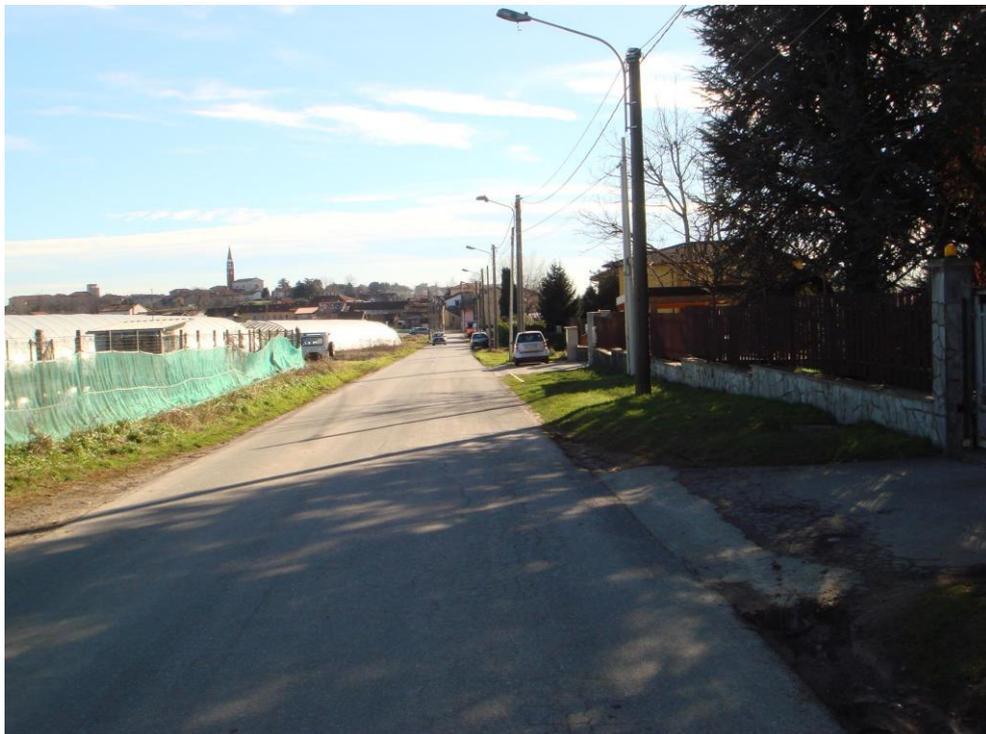
Foto OS6 - Ossola: via Montello: direttrice preferenziale di scorrimento superficiale delle acque di colatura dal pianalto (sinistra) verso l'abitato di Ossola in occasione di precipitazione intense

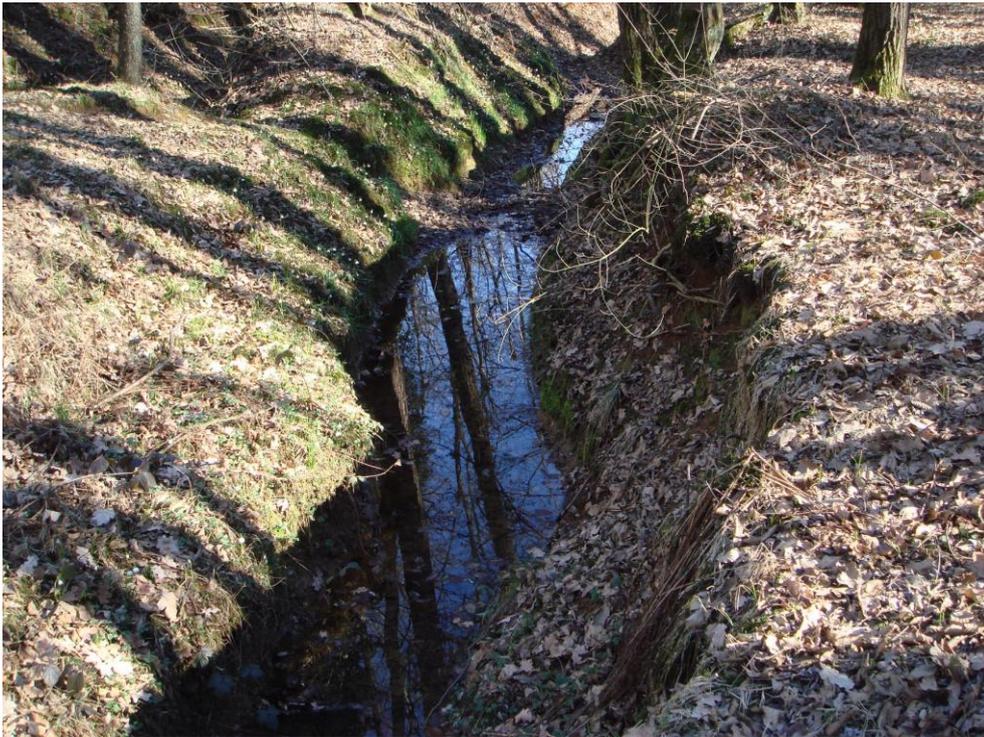
E' evidente come l'incisione porta a giorno in più punti il livello di una falda di sub-alveo che, a detta dei residenti, è manifesto pressoché stabilmente. Tale aspetto è da ricondursi, come più volte anticipato, alla presenza dei litotipi conglomeratici poco permeabili a debole profondità che ostacolano l'infiltrazione nel sottosuolo.

Foto MF2 – Molino Frattino: valle di Nâves, affioramento falda di sub-alveo

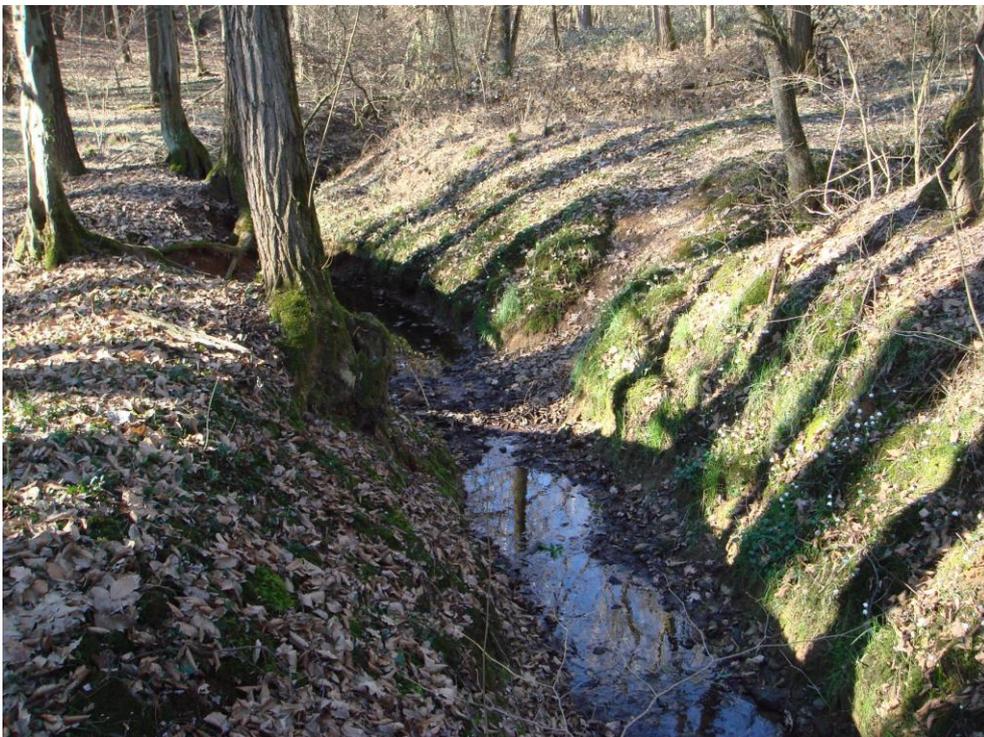
Foto MF3 – Molino Frattino: valle di Nâves, affioramento falda di sub-alveo

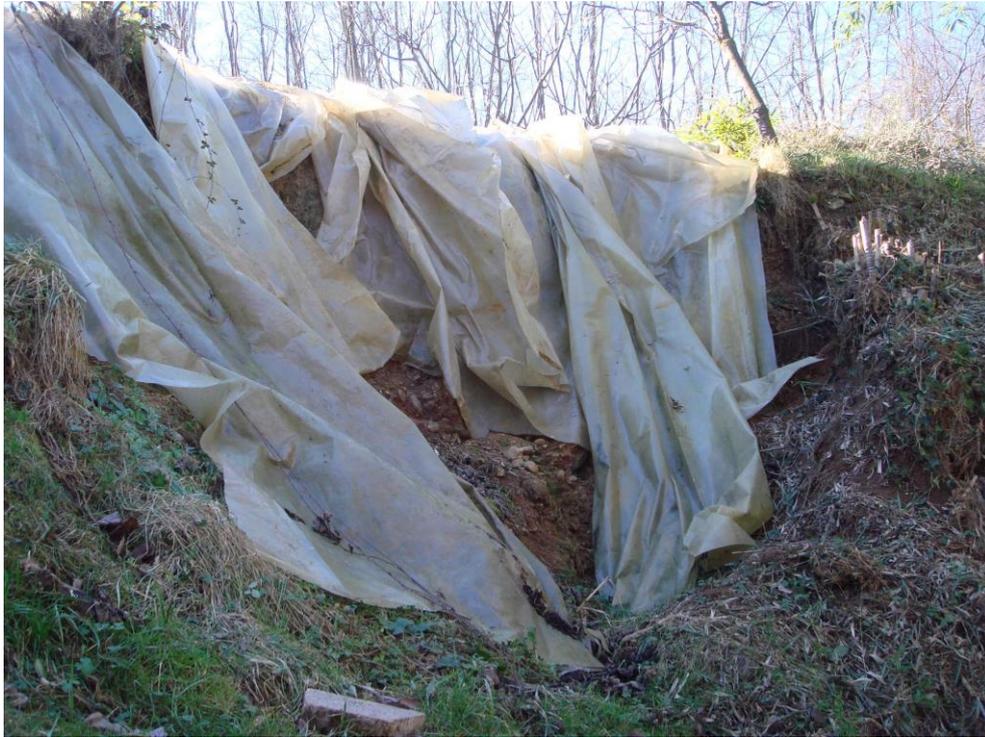
Pur non sussistendo allo stato attuale particolari evidenze di fenomeni di scalzamento/erosione in alveo ad opera della corrente, si è propensi ad attribuire parte delle cause del dissesto alla progressiva imbibizione del terreno al ciglio ad opera delle acque di scorrimento sub-superficiale provenienti da tutta l'area/bacino di alimentazione a monte (pianalto, scarpata, etc.).

Foto MF7 – Molino Frattino: valle di Nâves, dissesto attivo in sponda idrografica destra, causato dall'imbibizione dei terreni sub-superficiali

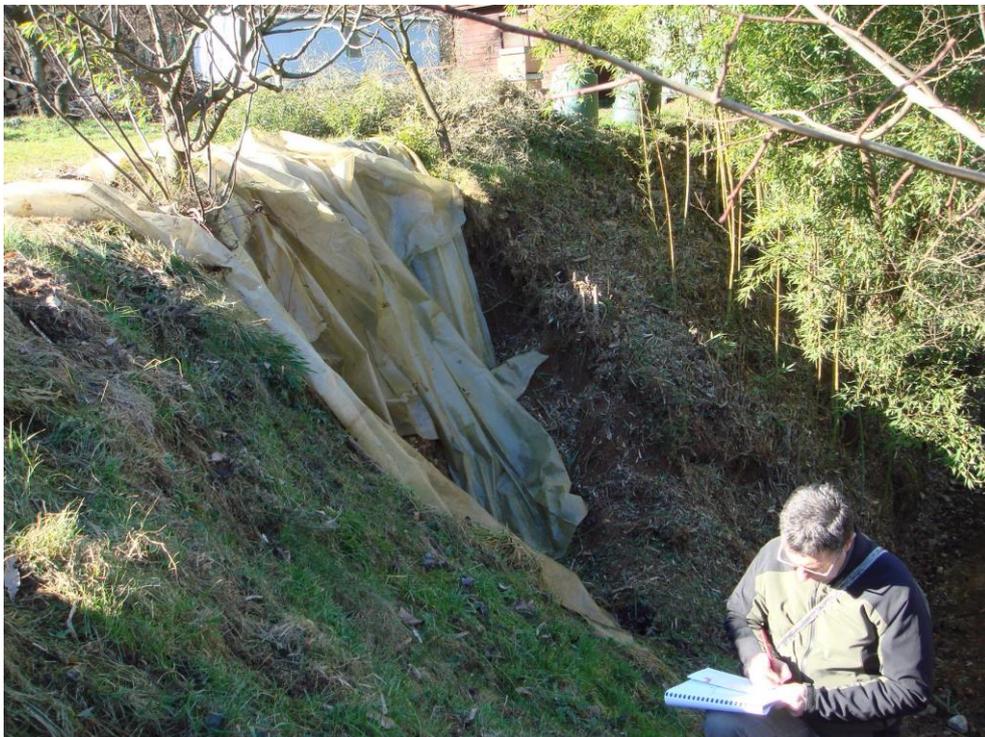
Foto MF8 – Molino Frattino: ulteriore visione del dissesto in Foto MF7

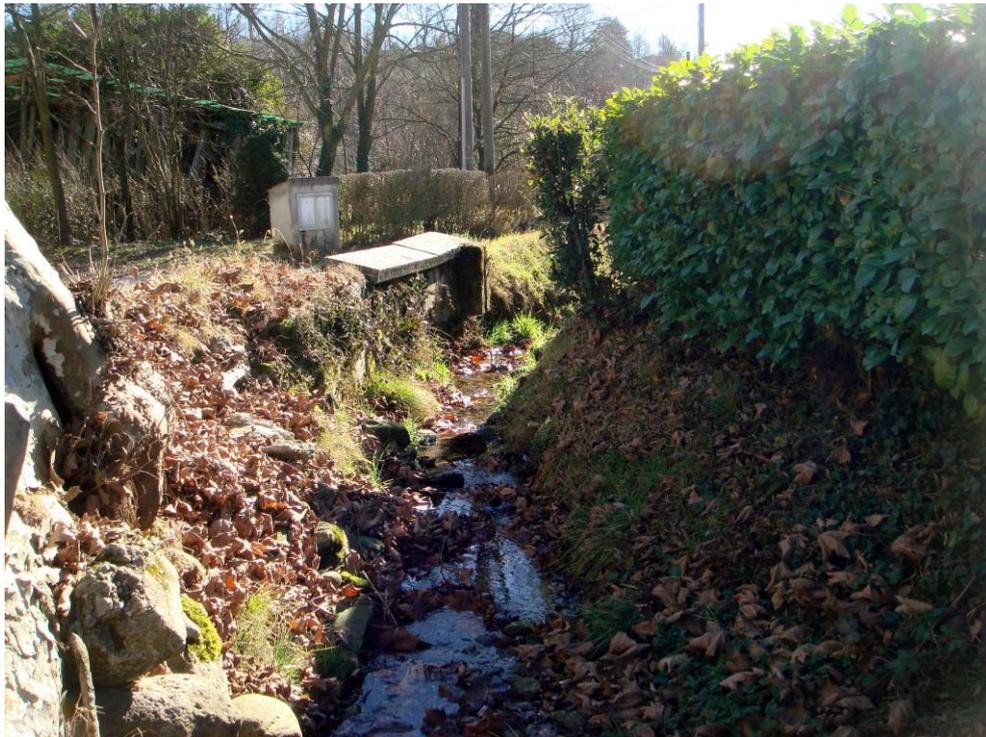
Foto MF10 – Molino Frattino: valle di Nâves, sezione di deflusso insufficiente e punto di tracimazione in corrispondenza della sponda idrografica sinistra

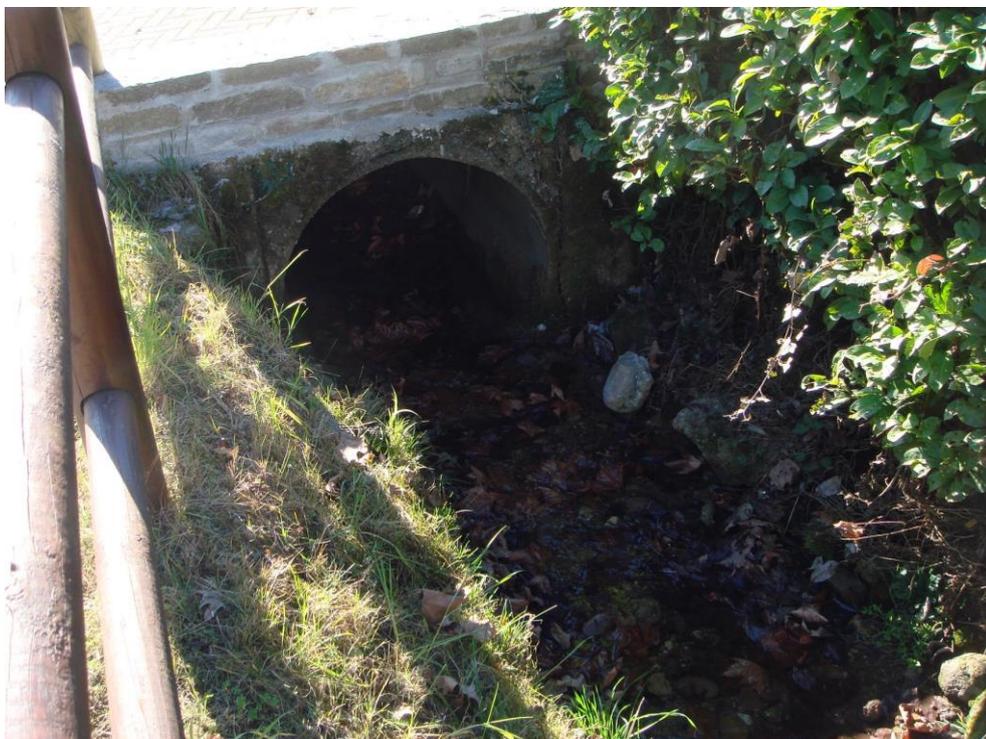
Foto MF14 – Molino Frattino: valle di Nâves, tratto intubato immediatamente a valle del punto di tracimazione (cfr. Foto MF10) avente sezione di deflusso insufficiente

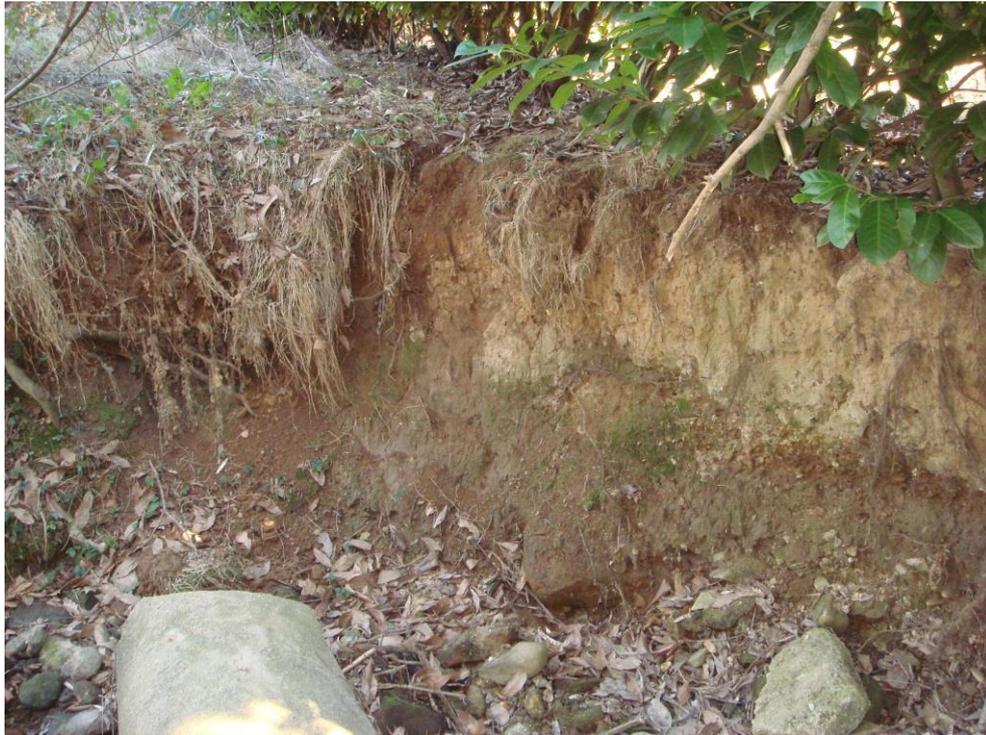
Foto MF12 – Molino Frattino: valle di Nâves, erosione spondale

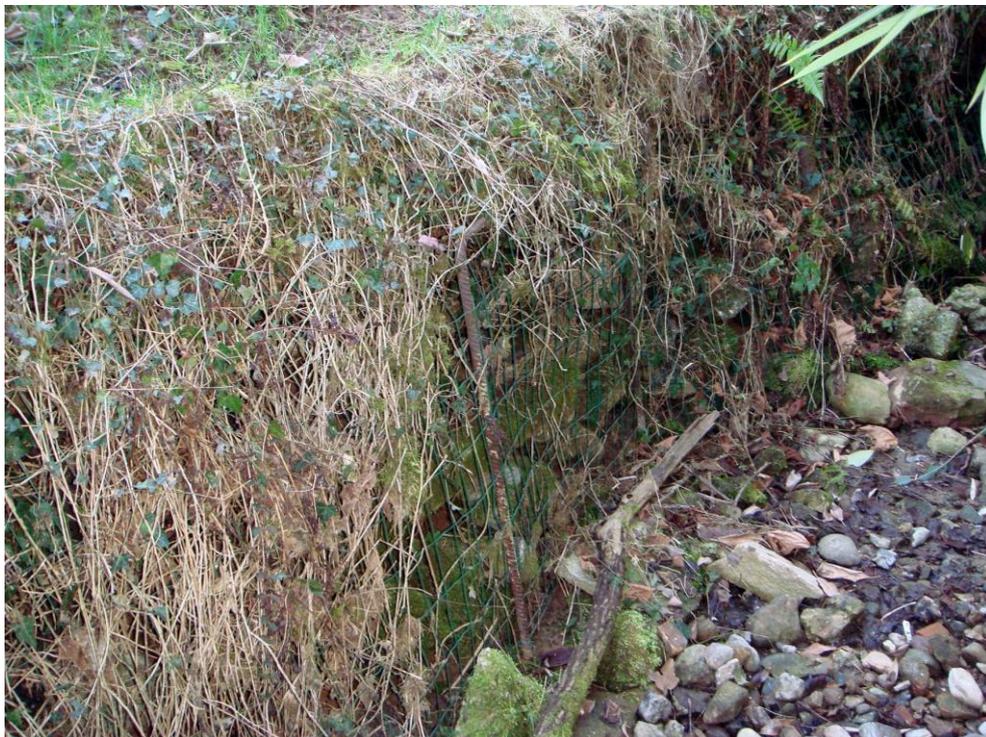
Foto MF11 – Molino Frattino: valle di Nâves, manufatti artigianali a guisa di protezione dall'erosione in alveo

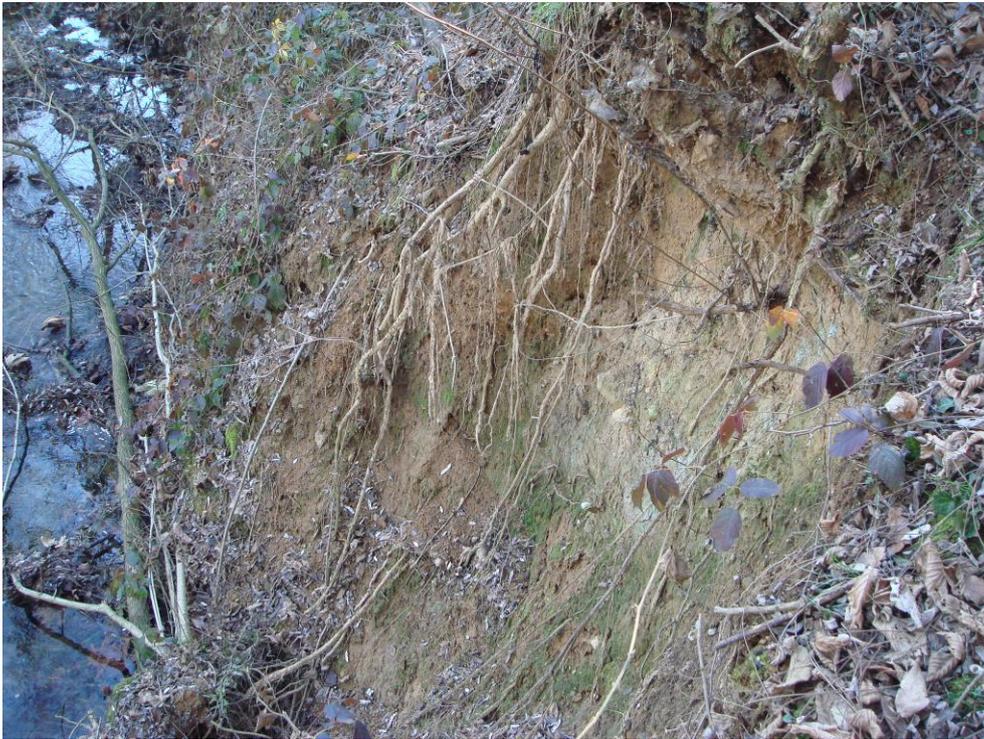
Foto BR1 - Frana Cascina Brughiera: fenomeni di erosione al piede della scarpata immediatamente a monte dell'alveo del T. Molgoretta

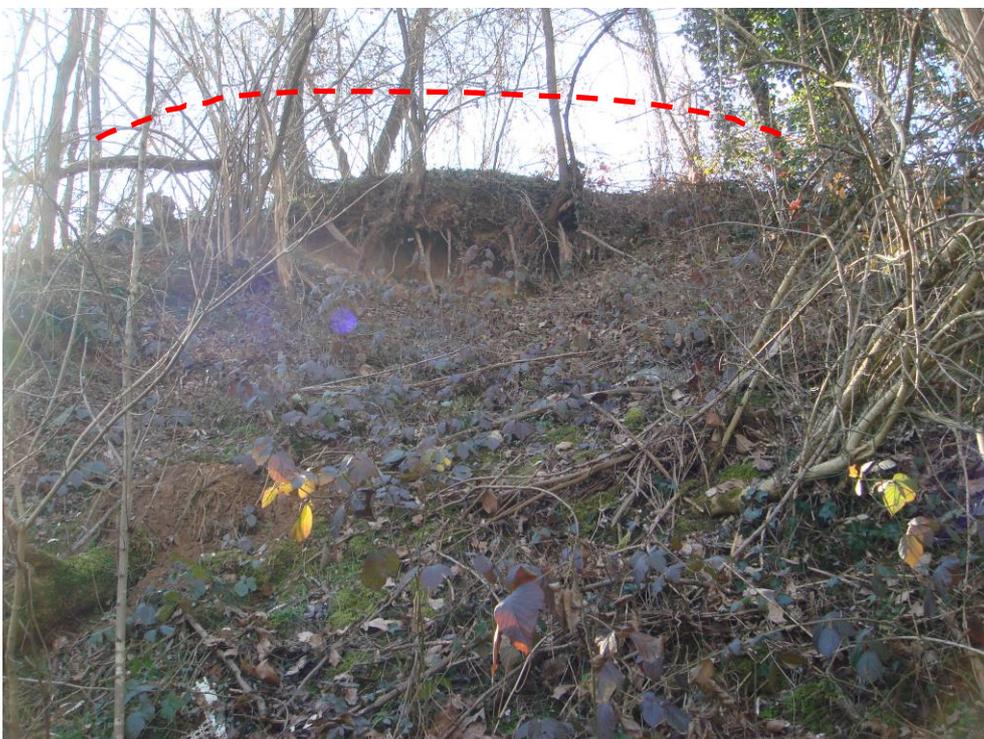
Foto BR2 - Frana Cascina Brughiera: coronamento frana attiva, porzione verso Sud
