COMUNE DI MISSAGLIA

**INDAGINI GEOLOGICHE, GEOMORFOLOGICHE E IDROLOGICHE DI ALCUNI AMBITI
TERRITORIALI CHE HANNO MANIFESTATO CRITICITA' AI FINI DELLA LORO
MESSA IN SICUREZZA**

EG/R1/0616/CMC/MA

GIUGNO 2016

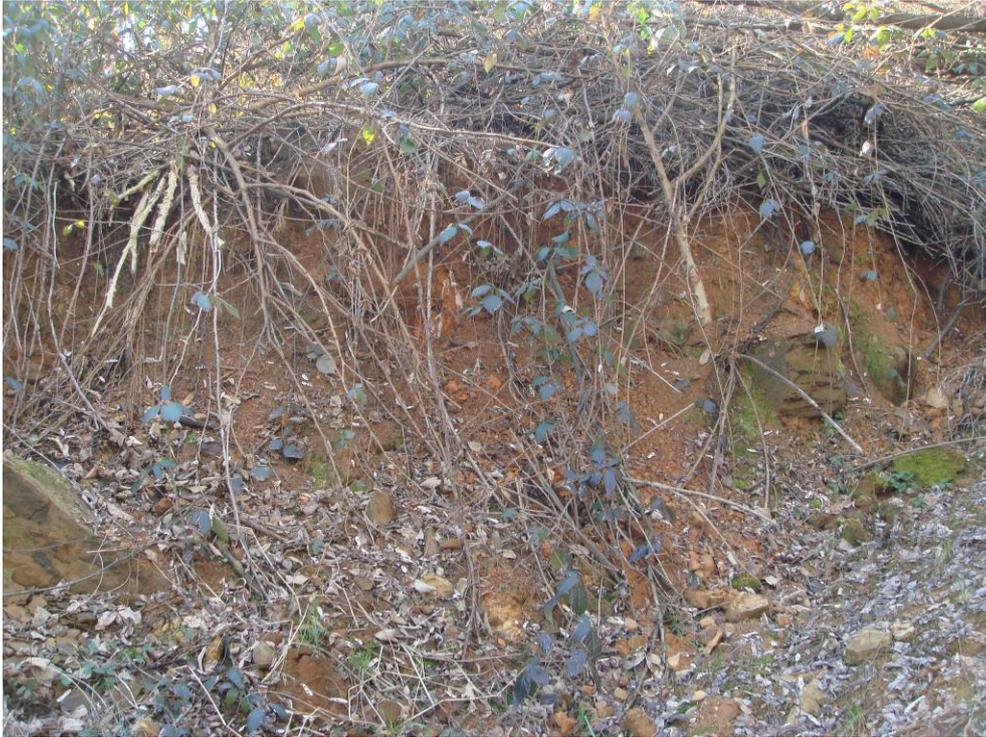
Foto BR3 - Frana Cascina Brughiera: porzione della nicchia di distacco della frana attiva, verso Nord

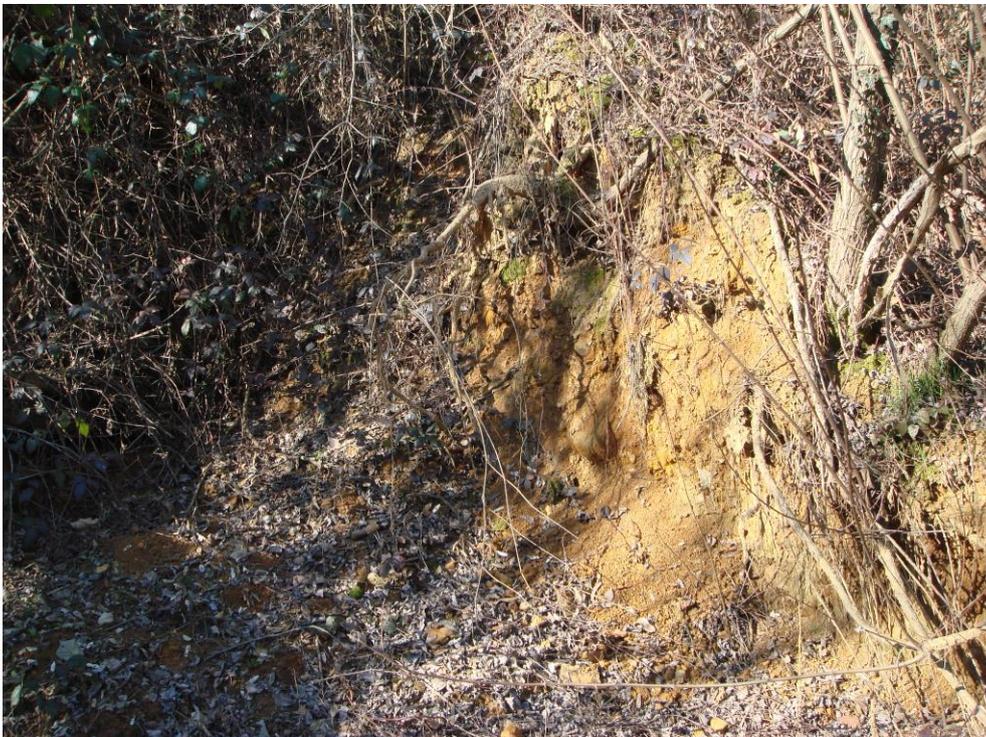
Foto BR4 - Frana Cascina Brughiera: solchi di erosione sul corpo di frana attiva ad opera delle acque di ruscellamento superficiale

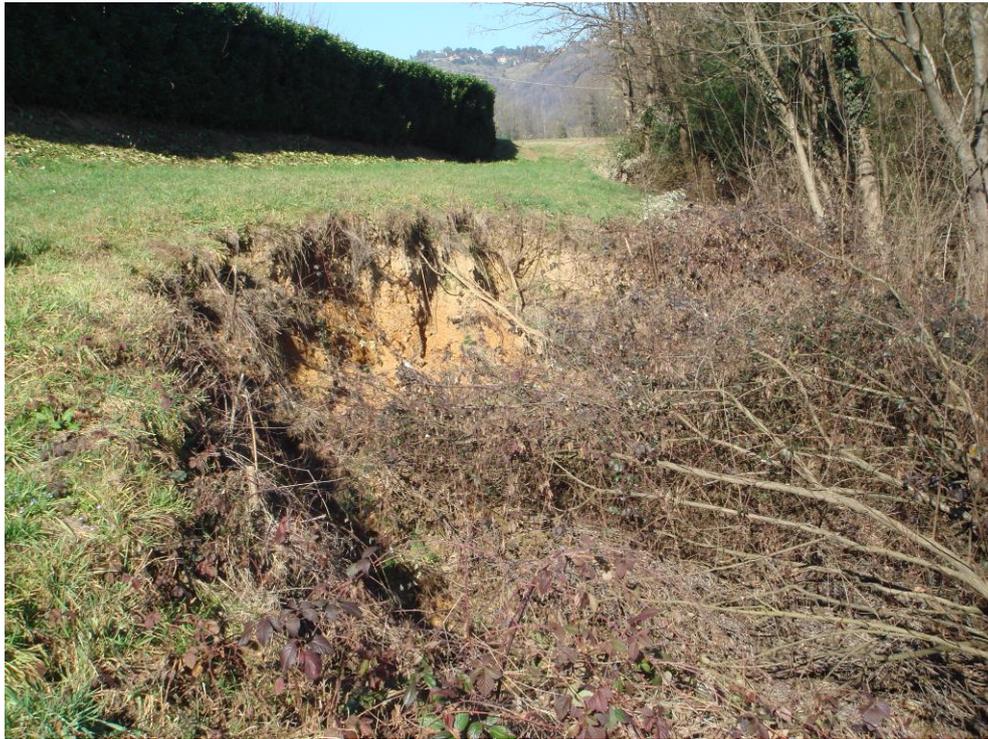
Foto BR5 - Frana Cascina Brughiera: vista del coronamento frana attiva sul pianalto immediatamente a valle del nucleo rurale

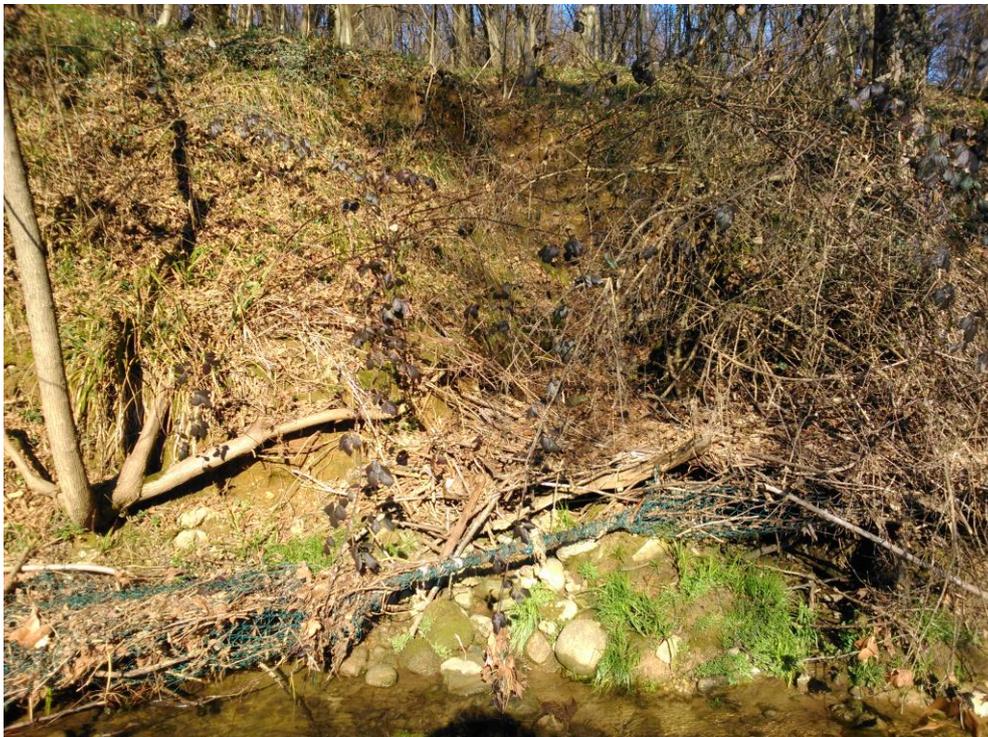
Foto M32 - Frana Cascina Brughiera: modesta riattivazione del movimento al piede del corpo di frana

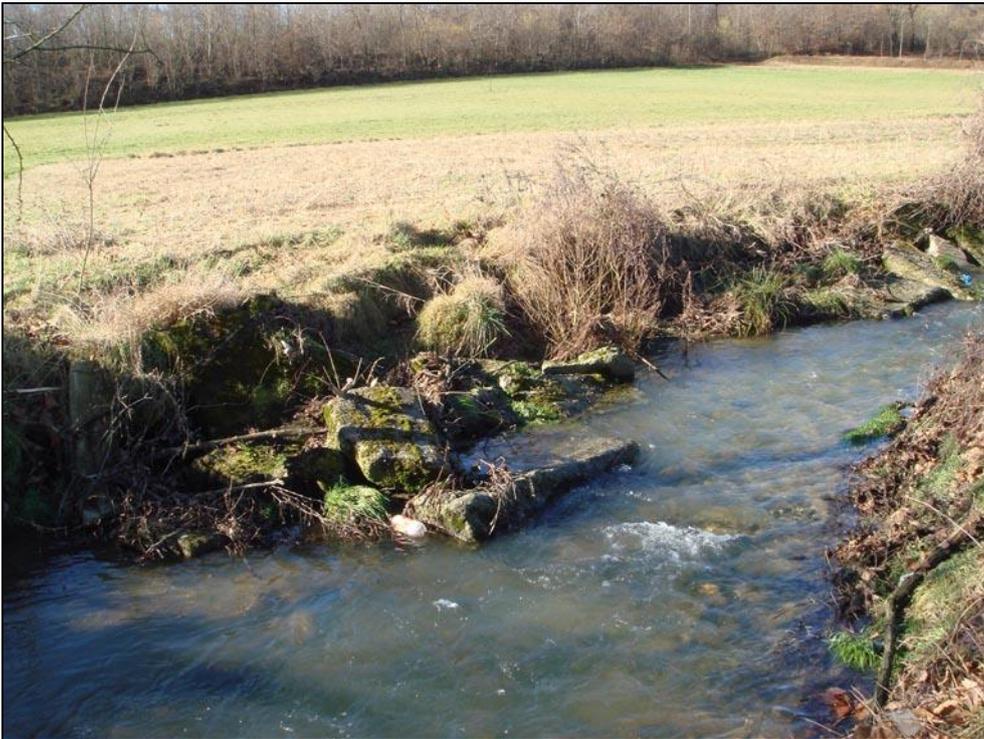
Foto 1: T. Lavandaia destra e sinistra idrografica: franamento/arretramento ciglio spondale e opere di difesa ammalorate che occludono parzialmente la sezione di deflusso

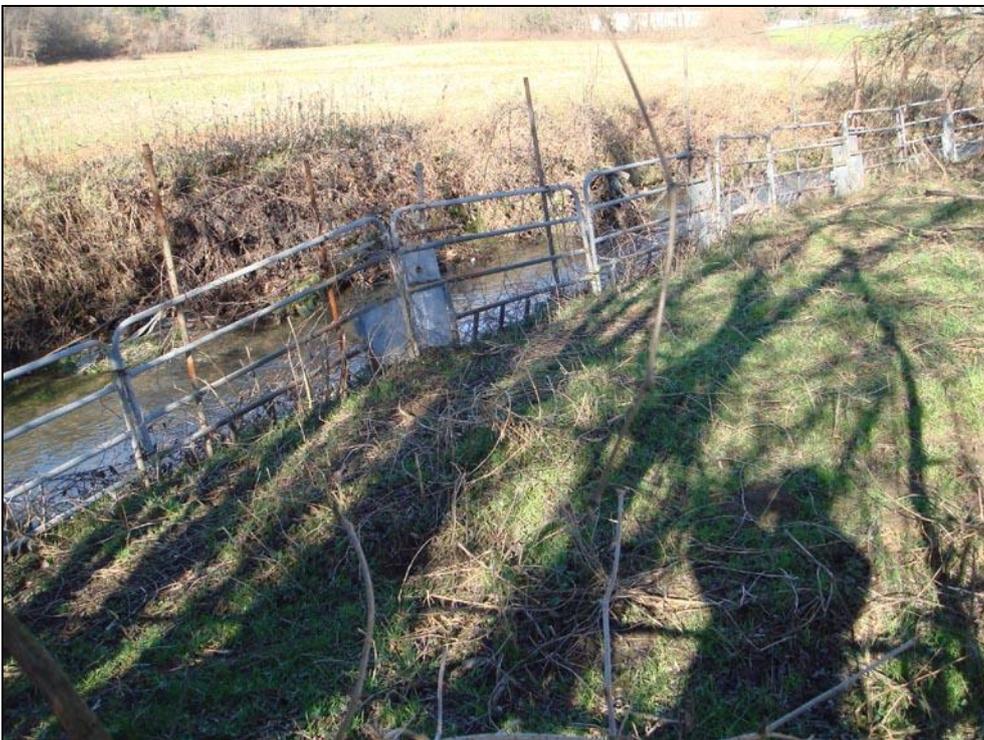
Foto 2: T. Lavandaia in sponda sinistra idrografica all'altezza allevamento suini: occupazione area demaniale e presenza di recinzione approssimativa che impedisce l'accesso al corso d'acqua

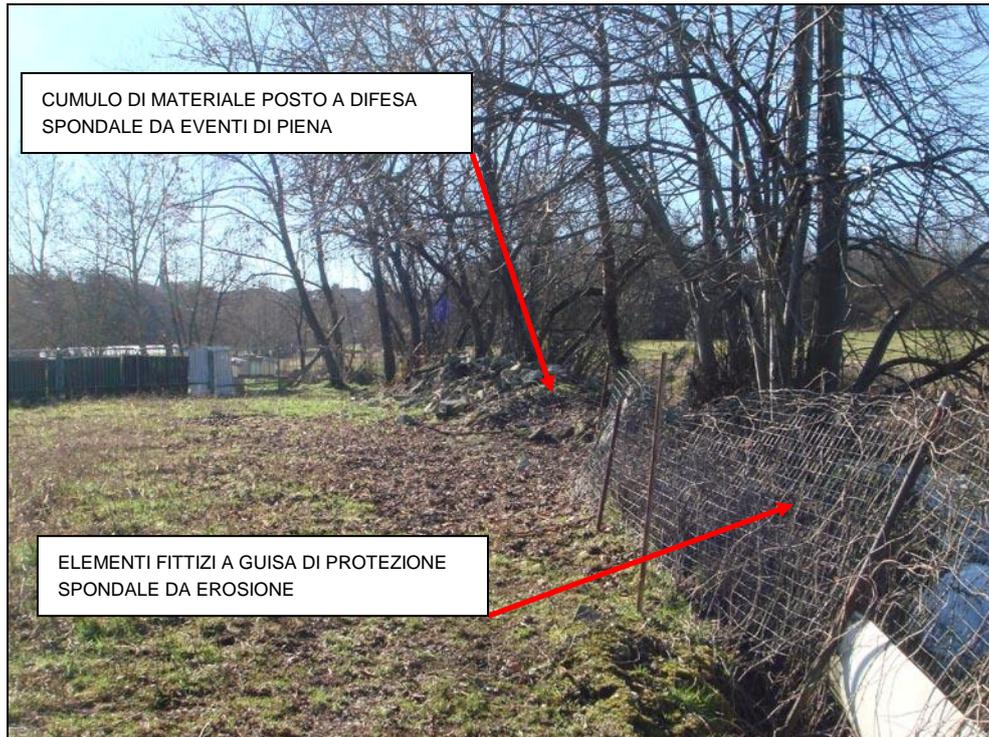
Foto 3: T. Lavandaia in sponda sinistra idrografica all'altezza allevamento suini: ciglio spondale in erosione protetto da elementi approssimativi e presenza di un cumulo di materiale a guida di protezione spondale da eventi di piena

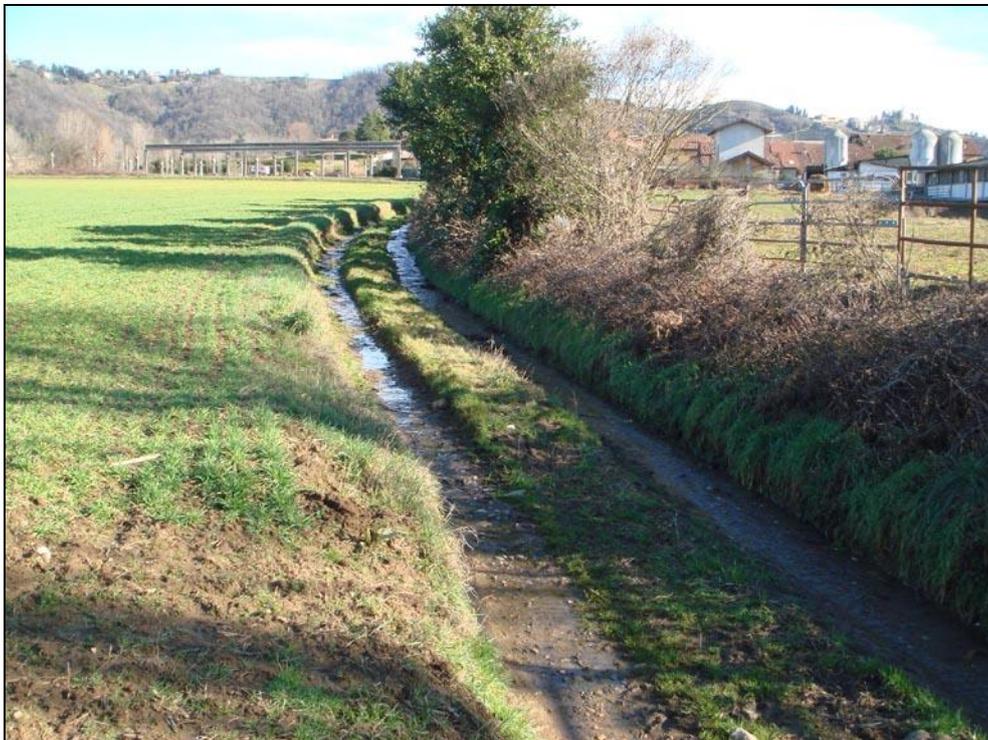
Foto 4: Vista dal T. Lavandaia verso il comparto PPA1 – scorrimento superficiale delle acque lungo via Novaglia verso il torrente Lavandaia. Terreni contraddistinti da scarsa capacità di drenaggio. A destra le pertinenze dell'allevamento di suini.

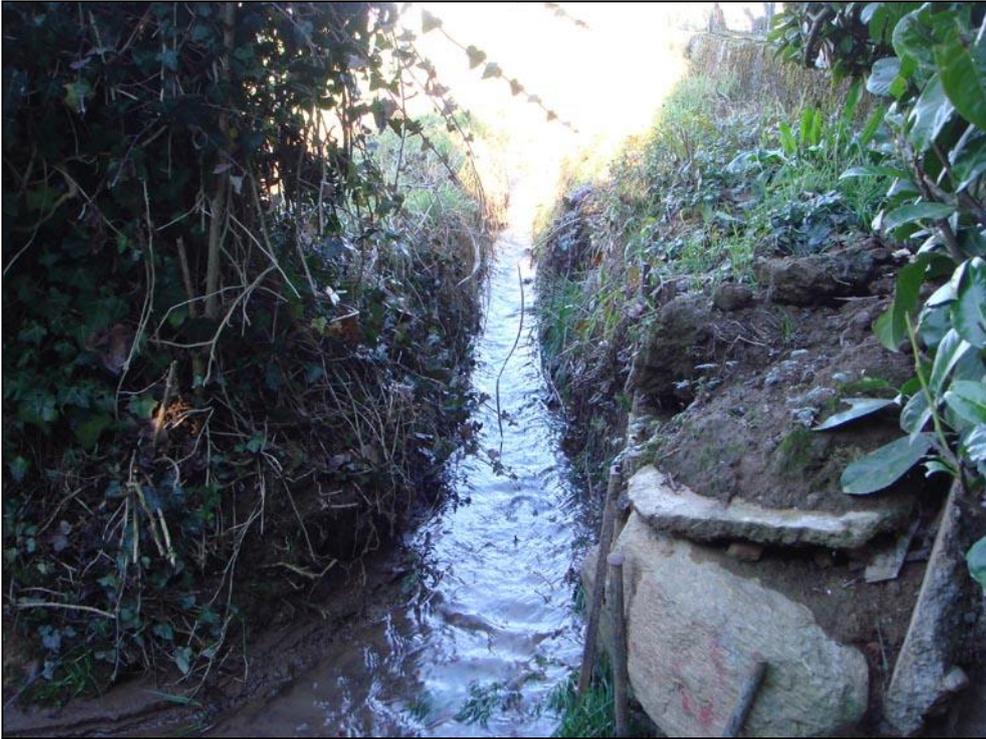
Foto 5: Cascina Novaglia - scorrimento superficiale delle acque e loro naturale convogliamento alla testa di via Novaglia (punto 1 in planimetria)

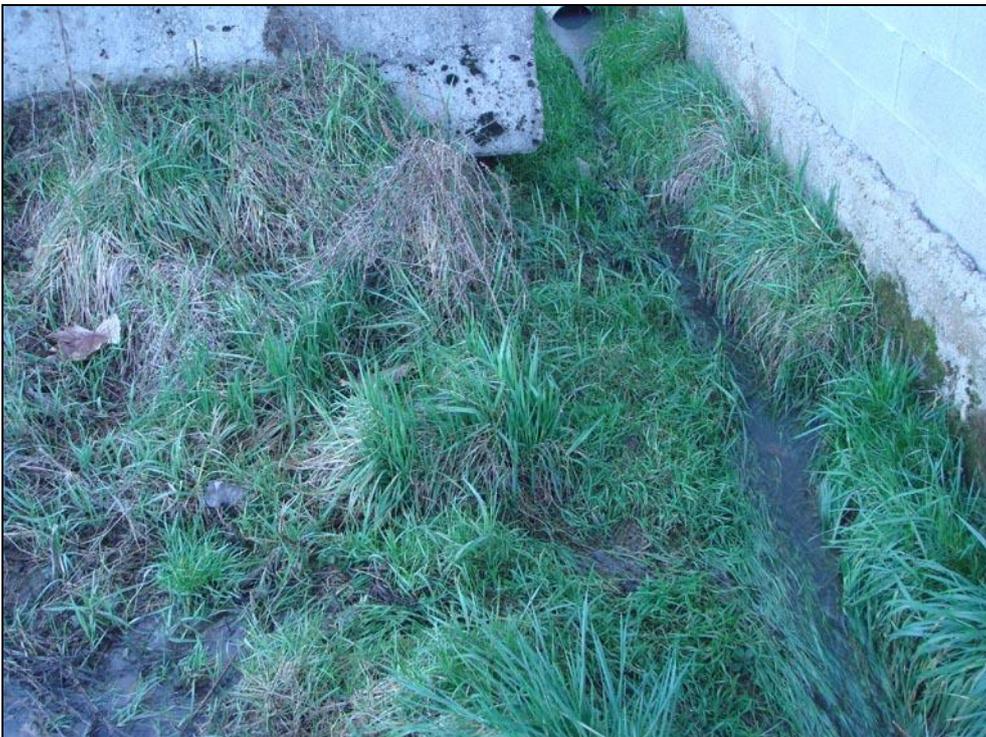
Foto 6: Cascina Novaglia - scorrimento superficiale delle acque provenienti dal nucleo rurale (punto 2 in planimetria)

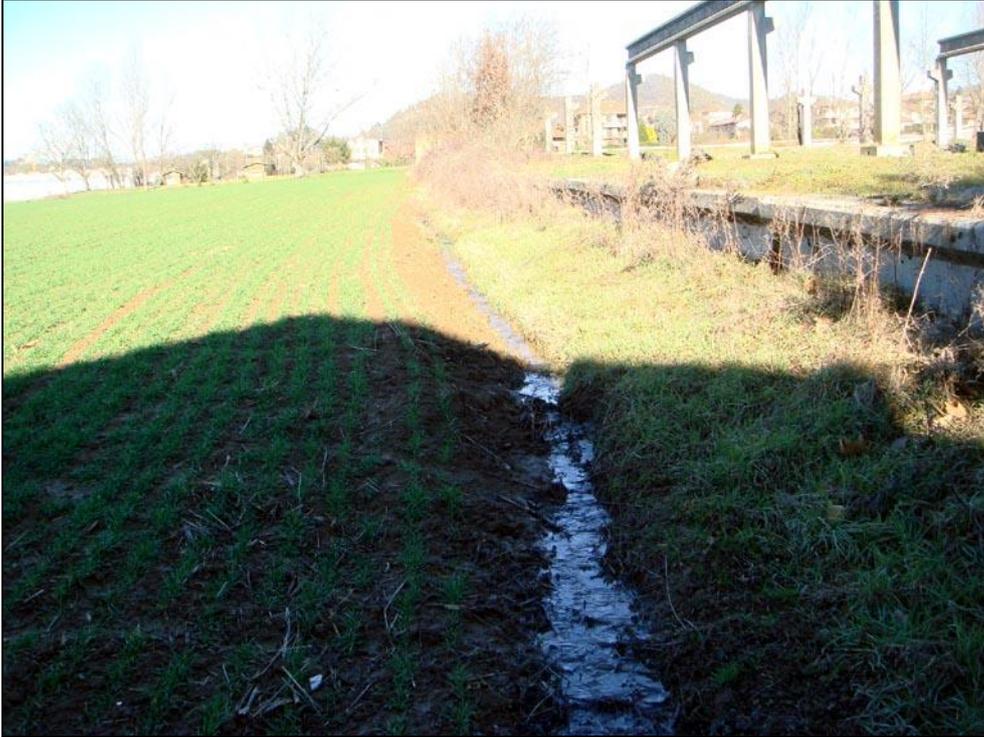
Foto 7: Cascina Novaglia – venute d’acqua e scorrimento superficiale delle stesse a valle dello scheletro edificato incompleto e loro deflusso verso via Novaglia a Sud-Est (punto 3 in planimetria)
