COMUNE DI MISSAGLIA

DETERMINAZIONE DEL RETICOLO IDROGRAFICO NEL COMUNE DI MISSAGLIA (PROVINCIA DI LECCO)

RELAZIONE TECNICA

EG/R2/0918/CMRI/MA

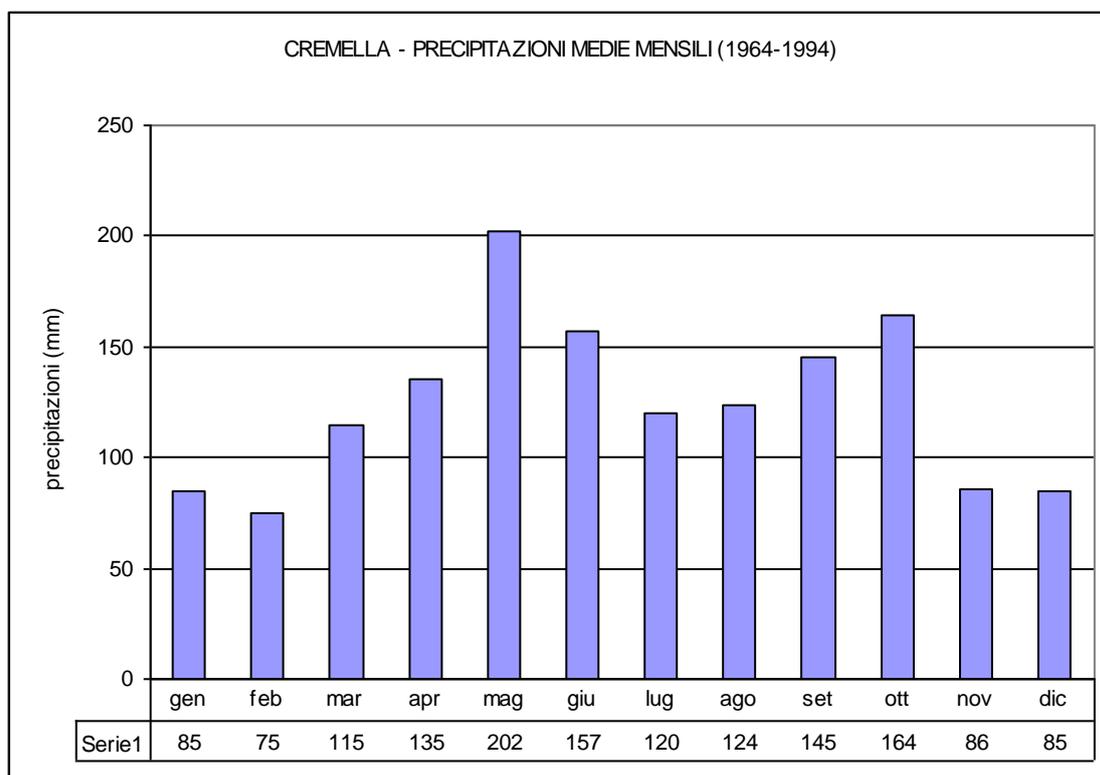
Figura 1 – Precipitazioni medie mensili (in mm)

Nel periodo di riferimento le precipitazioni medie mensili che permettono di caratterizzare il regime pluviometrico della zona in esame sono illustrate nell'istogramma di *Figura 1*.

Il grafico evidenzia un andamento bimodale caratterizzato da un massimo assoluto di precipitazione nella stagione primaverile (mese di maggio con 202 mm) e un massimo relativo in quella autunnale (mese di ottobre con 164 mm); il mese più siccitoso risulta febbraio, contraddistinto da una piovosità media pari a 75 mm. Rispetto al totale annuo di 1493 mm registrato su detto periodo di riferimento, l'apporto meteorico relativo al mese più piovoso e al mese più siccitoso è pari al 13,5 e al 5%.

Il regime pluviometrico dell'area sita al passaggio tra alta pianura e area pedemontana lombarda è pertanto caratterizzato da due massimi e due minimi di precipitazione nell'anno medio, con prevalenza del massimo

primaverile sull'autunnale e con minimo invernale inferiore a quello estivo. In base a tali considerazioni la distribuzione mensile degli afflussi meteorici permette di definire come "sub-litoraneo alpino" il regime climatico tipico dell'area.

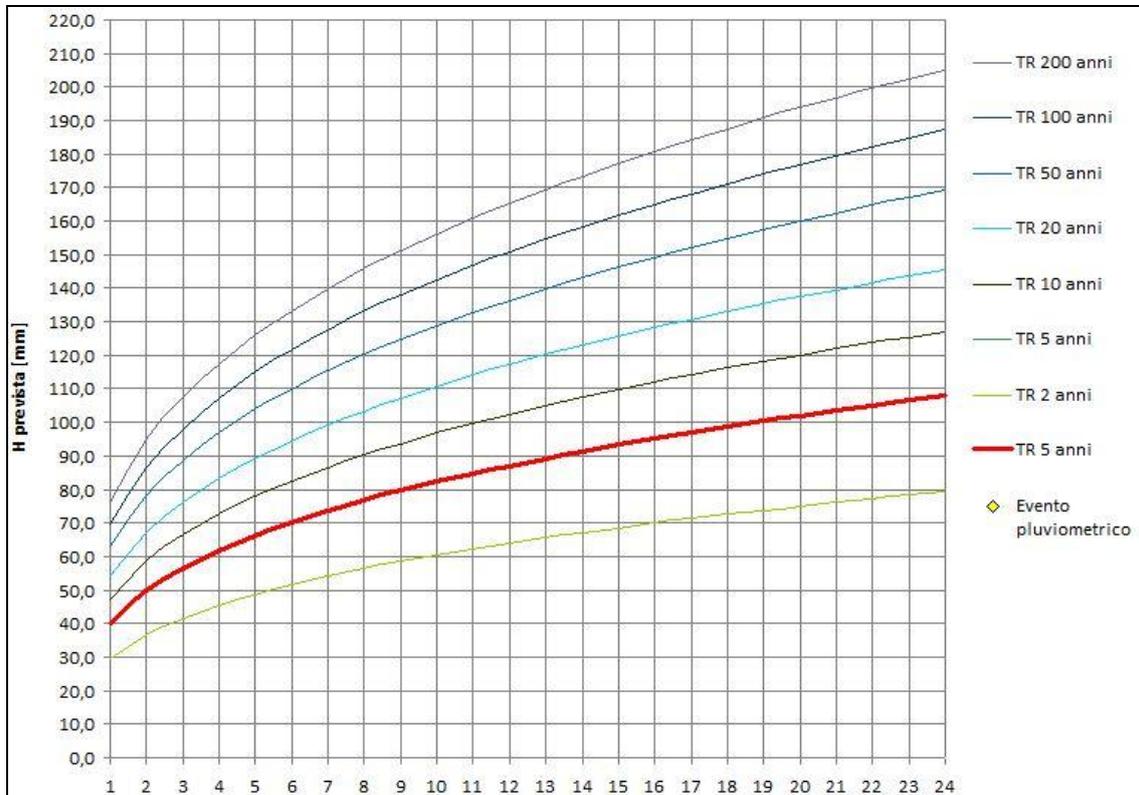
Figura 3 - Curve di possibilità pluviometrica

In *Figura 2* viene proposta la tabella delle precipitazioni previste al variare delle durate di precipitazione e dei tempi di ritorno, mentre in *Figura 3* sono illustrate graficamente le relative curve segnalatrici di possibilità pluviometrica elaborate.

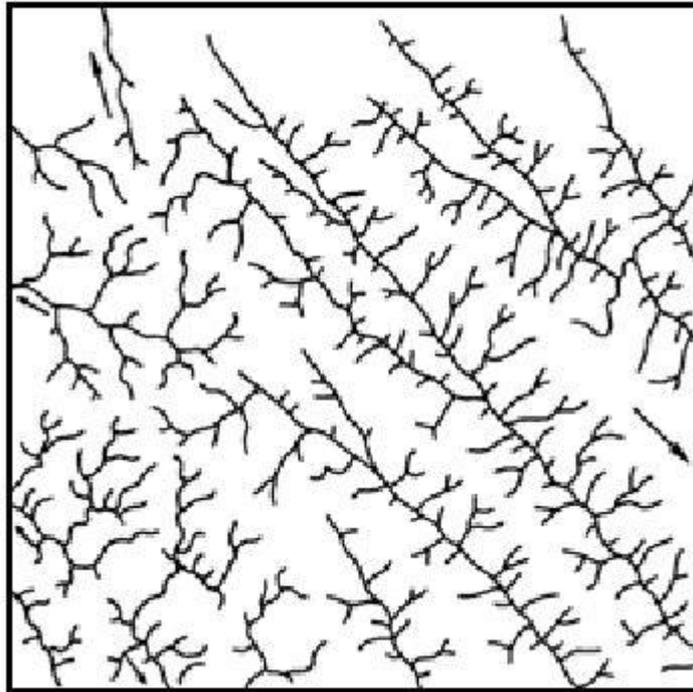
Figura 4 – Schema pattern sub angolare

Alla scala comunale il reticolo idrografico secondario è articolato ed è costituito da aste in genere di sviluppo modesto, confluenti nei suddetti corsi d'acqua principali. Pertanto si apprezza un assetto idrografico generale costituito da aste fluviali ad andamento prevalentemente NordOvest-SudEst. Ad ampia scala i bacini idrografici manifestano un pattern da angolato a subdendritico; nel primo caso si tratta di un reticolo idrico che mostra una ramificazione con due direzioni prevalenti ad indicare controllo strutturale conseguente alla presenza di faglie o fratture nel caso di presenza di substrato roccioso, oppure di discontinuità/variazioni litologiche qualora affiorino depositi incoerenti quaternari (*Figura 4*).

Tale struttura caratterizza preferenzialmente il bacino idrografico del T. Lavandaia.

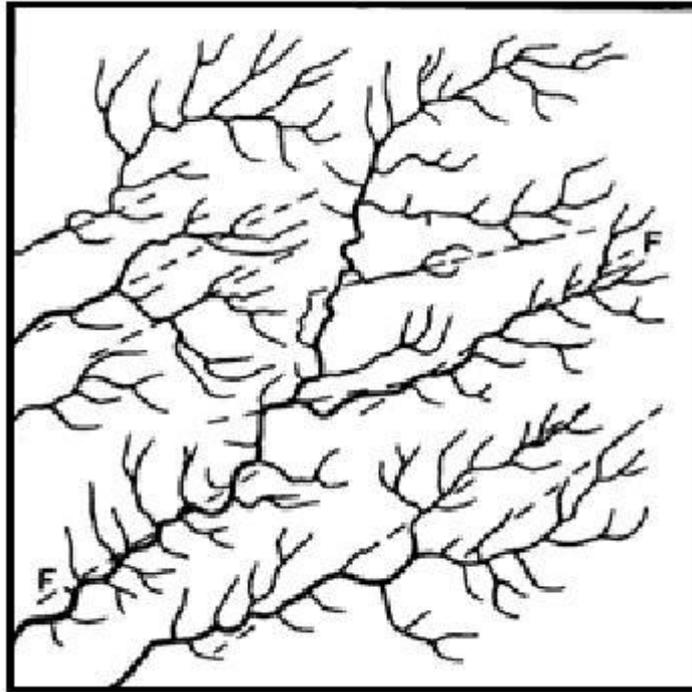
Figura 5 – Schema pattern subdendritico

Nel secondo caso si apprezza una direzione preferenziale ad andamento più o meno parallelo di alcuni rami, aspetti che suggeriscono caratteristiche di discreta omogeneità dei terreni/rocce affioranti, una loro permeabilità da media a ridotta e modesta acclività, ma sempre un certo controllo tettonico ad opera di un sistema di fratture più o meno parallele o litologico (*Figura 5*).

Tale struttura trova maggior rispondenza con i caratteri morfo-strutturali del bacino del T. Molgoretta.
